AVALIAÇÃO DOS IMPACTOS AMBIENTAIS NAS ÁREAS DE PRESERVAÇÃO
PERMANENTE DA BACIA HIDROGRÁFICA DO CORREGO GROTA CRIMINOSA
MARABÁ/PA

Monografia apresentada à Faculdade de Geografia da
Universidade Federal do Sul e Sudeste do Pará, campus
universitário de Marabá, como requisito parcial para
obtenção do grau de Licenciado e Bacharelado em
Geografia, sob a orientação do Prof. Me. Gustavo da Silva.

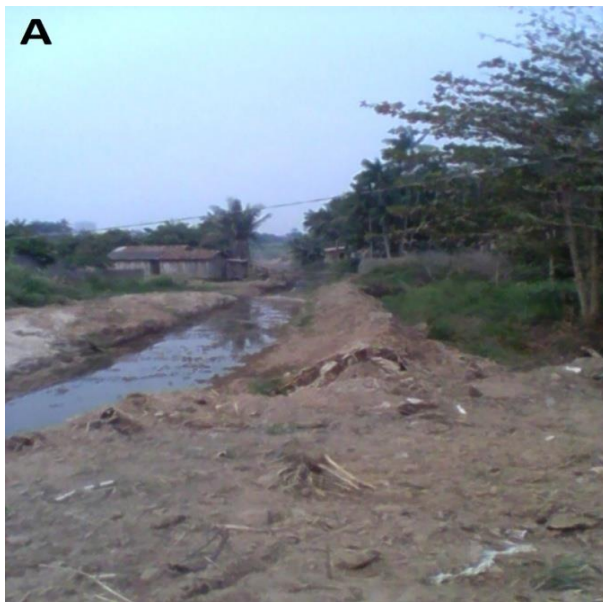
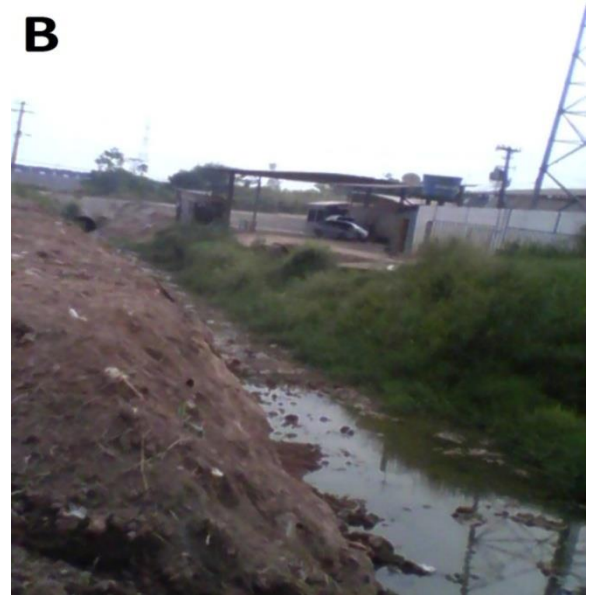
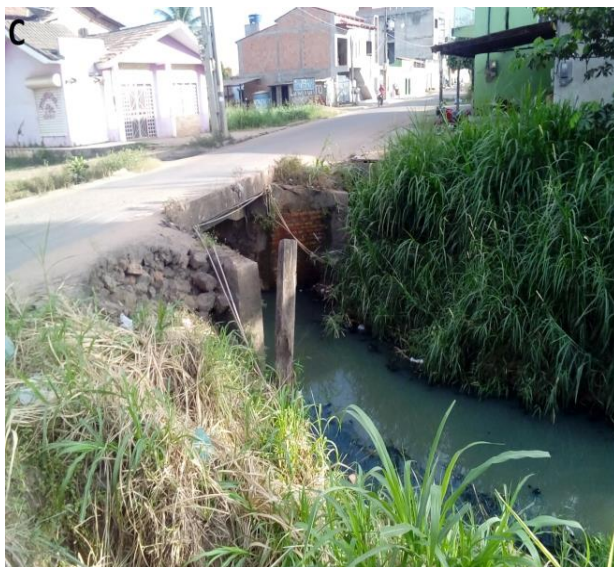
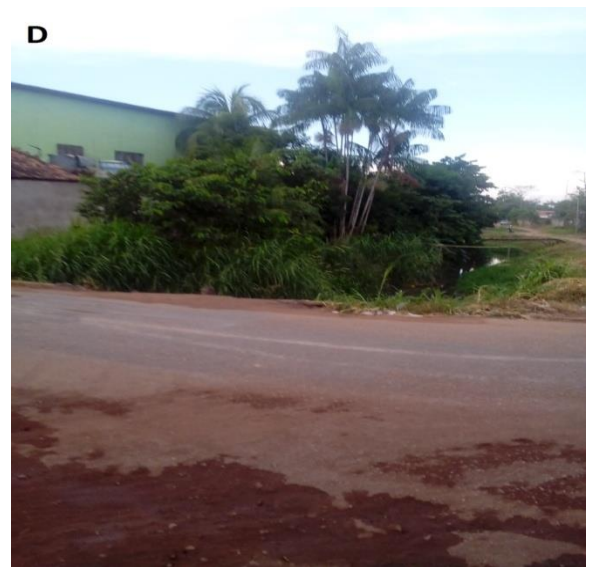
Através do levantamento de campo, notou-se a visível a degradação do solo em todo o leito do canal, sendo que a vegetação foi totalmente retirada, deixando o solo exposto e com a deposição de lixo doméstico e entulhos de construção civil em decorrência da ocupação na APP todo esse material é carregado pelo canal principal do córrego. Conforme fotos A, B, C e D.

Foto A. Leito do totalmente assoreado, foto B leito com construção no limite da APP, foto C, ponte de concreto e sem canalização e foto D construções de grande porte no limite da APP. (Arquivo pessoal)

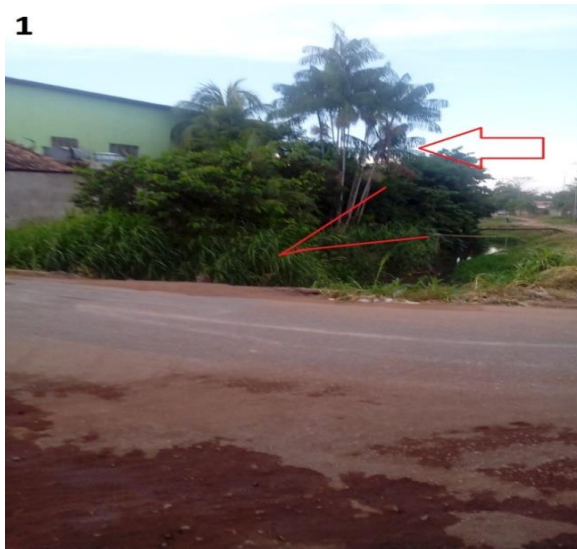
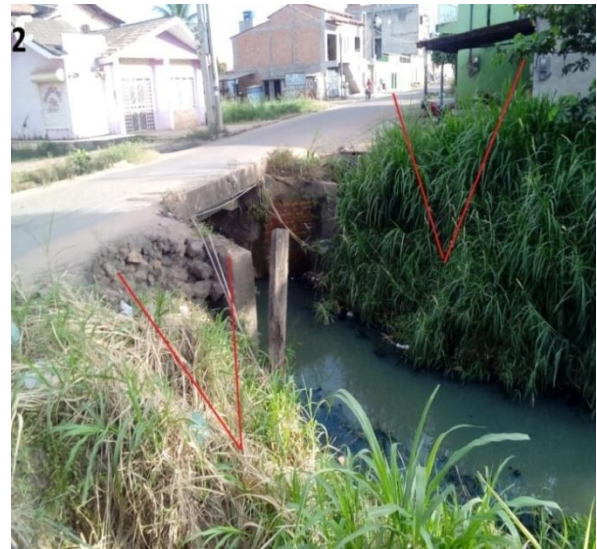
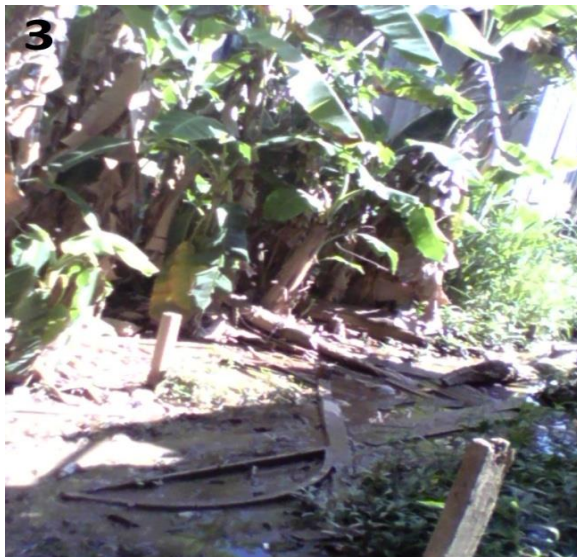
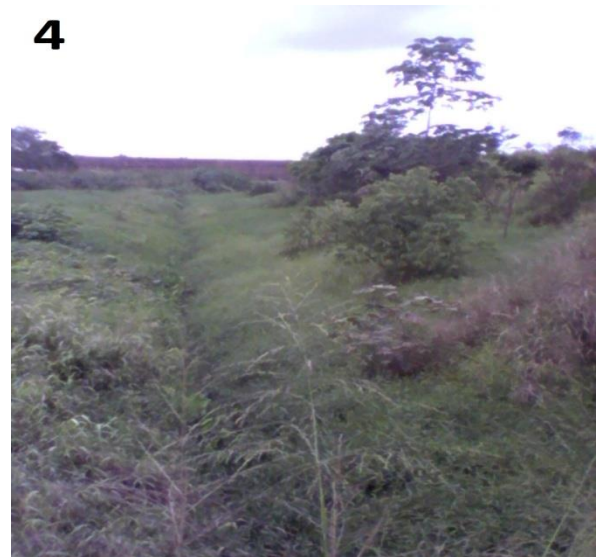
Devido à ocupação da APP “Área de Preservação Permanente” e agressão ambiental, a vegetação nativa foi totalmente retirada e deu lugar a gramíneas, bananeiras e palmeiras de açai e existem relatos que quando o canal principal não recebia esgoto, existiam varias espécies de peixes, oriundos do rio para o córrego. No entanto o que se vê atualmente no local é a água totalmente esverdeada e as únicas formas bióticas são plantas resistentes as impurezas e quantidade mínima de oxigênio. Conforme fotos 01,02, 03 e 04.

Foto 01. APP com edificações e vegetação totalmente modificada, foto 2 leito somente com gramíneas
Foto 03, bananeiras dentro da APP e foto 4 com o leito totalmente coberto por gramíneas. (Foto: Arquivo pessoal)

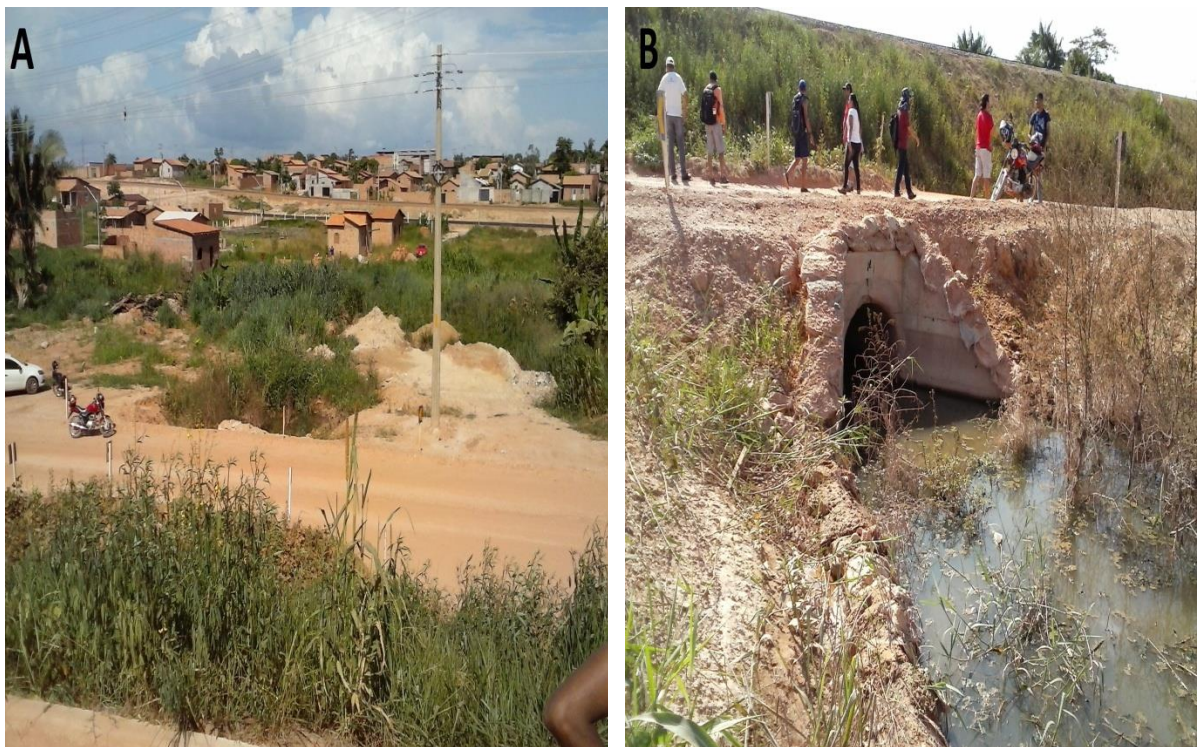
A área da nascente da micro bacia totalmente alterada pela atividade antrópica desordenada, onde a população que ocupou a área conhecida com invasão da Coca Cola, hoje Bairro Nossa senhora Aparecida desmatou e construiu residências totalmente na área de nascente , mata ciliar não existe mais, no local existem varias construções tipo palafitas que se estende por todo o leito do manancial e ainda podemos encontrar pontes de concreto armado e com bueiros de diâmetro muito pequeno fazendo com o que todos os anos no período chuvoso contribuem para o transbordamento do canal atingindo assim varias famílias que por outro lado despejam a céu aberto lixo domestico e esgoto. Em todo o leito as pessoas entrevistadas, informaram que a única vez que passa coleta de lixo e limpeza do canal é quando acontecem os transbordamentos, os últimos foram Nov/2011 e dez/2014. Conforme fotos A e B.

Fotos A, nascente oalmene modificada por ação anropica, foto B bueiro que atravessa a linha ferrea com diametro insuficiene no escoamento da bacia, (arquivo pessoal)

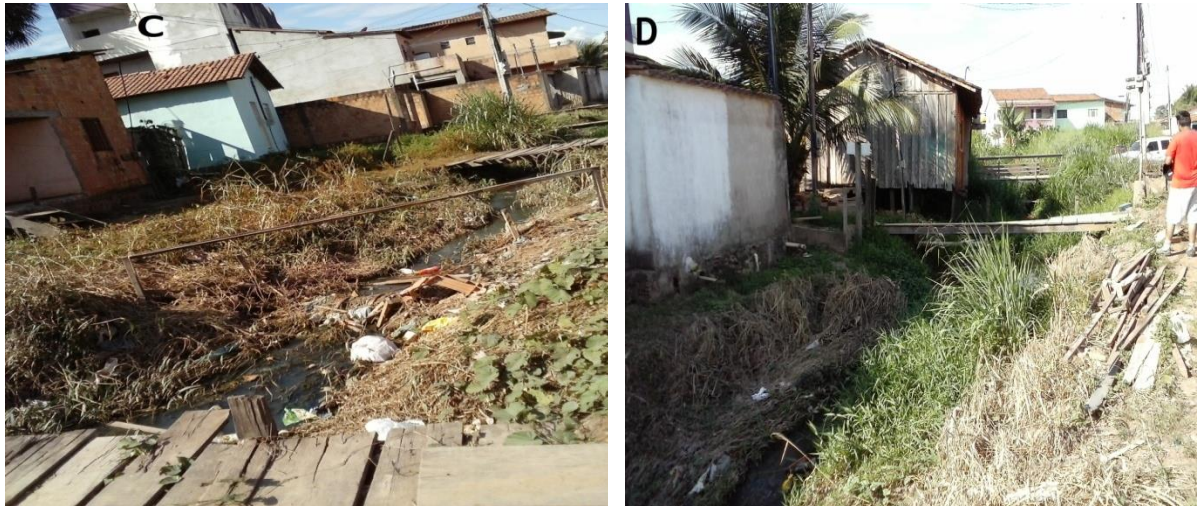
Estrada de Ferro Carajás, que corta grande parte do núcleo urbano da cidade encontramos o problema diferenciado e que tem deixado algumas duvidas em sua resolução por causa do represamento do córrego que deságua em um bueiro que corta a linha férrea e todo esse trabalho foi realizado de acordo com a intensificação do povoamento modificando totalmente a nascente da bacia, além de construções de pequeno e grande porte dentro da APP conforme fotos C e D.

Fotos C residencias de grande pore construidas dentro da APP e foto D residencias de pequeno porte com palafias. (Foto: Arquivo pessoal)

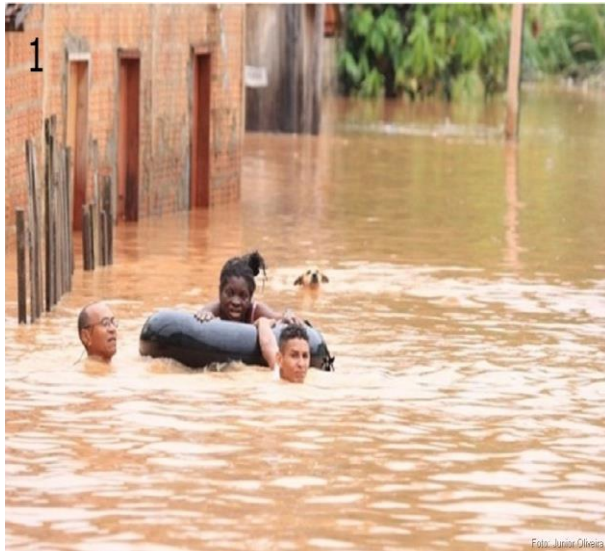
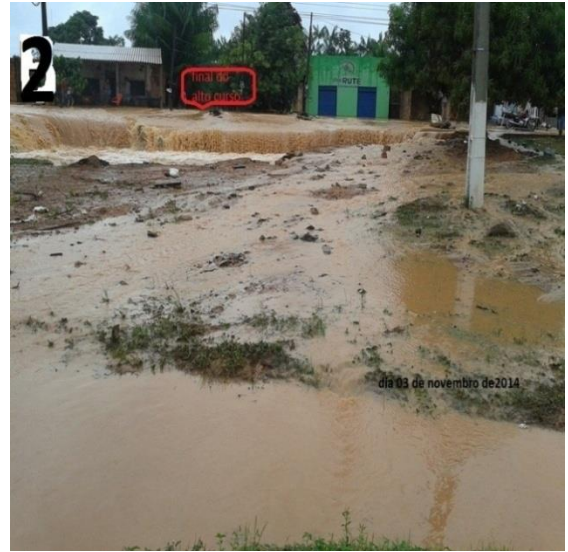
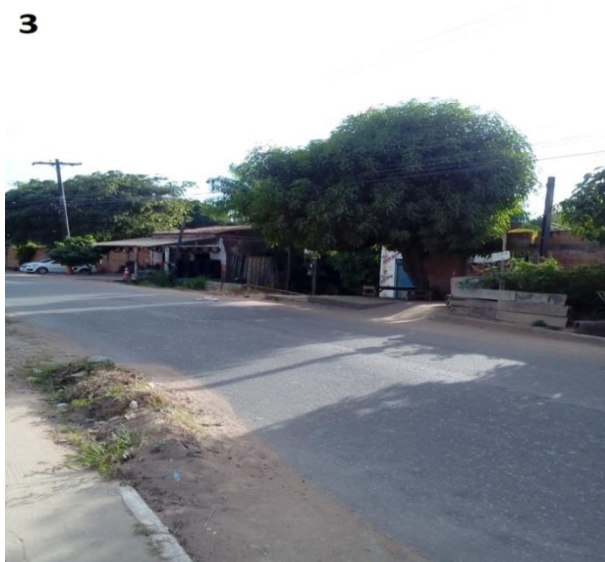
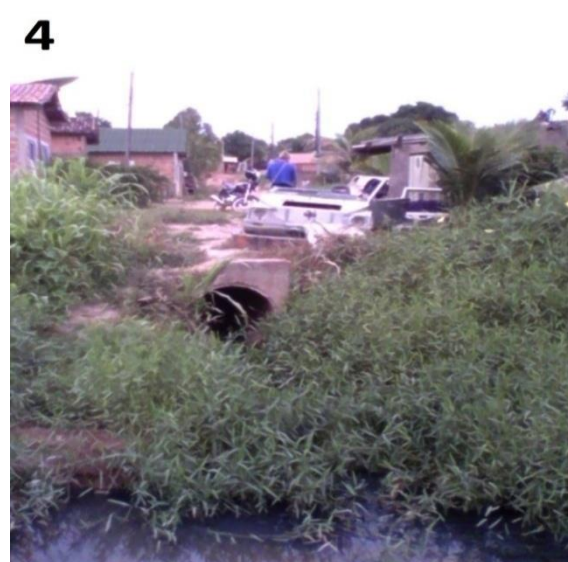
Por todo o leito do canal principal encontramos grande numero de famílias que ocuparam ao logo do tempo e essa ocupação vem se intensificando ao longo dos anos, no período seco “verão amazônico” entre os meses de junho a outubro, mesmo sem o controle do município a população se acomoda e pode-se notar certa tranqüilidade para a moradia, e assim, todos os anos, quando se inicia o período chuvoso “inverno amazônico” de novembro a maio, é rotineiro as chuvas periódicas e pontuais que contribuem para o transbordamento do canal, com bueiros de diâmetro insuficiente e uma grande quantidade de lixo impedem o escoamento normal de uma grande quantidade de agua que precisa ser escoada da nascente a foz para desaguar no rio Tocantins conforme fotos 1, 2, 3 e 4.

Fotos. 1, dezembro de 2014 família sendo retirada em dia de transbordamento da bacia, foto 2 dezembro 2004 bueiro novemcom diametro pequeno transbordando em dia de chuva, foto 3 tranquilidade no mesmo local do bueiro em periodo seco e foto 4 residencias na APP no periodo seco. (fotos, 1 e 2 portal de carajás. 3 e 4 arquivo pessoal)

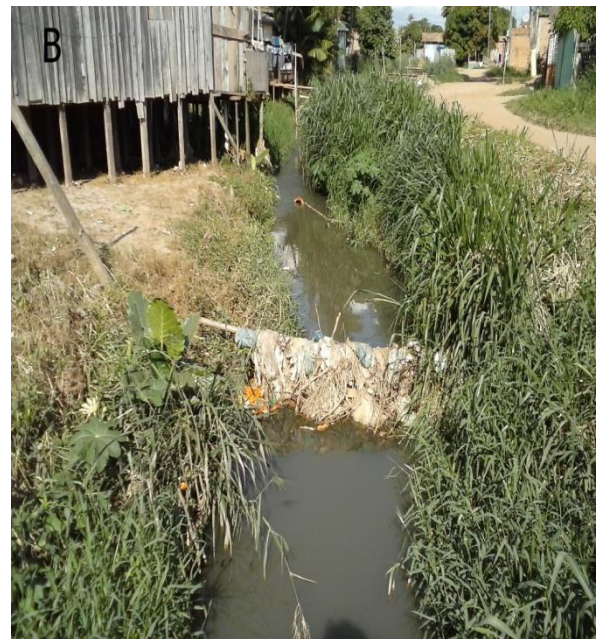
É visível o impacto ambiental em todo o leito do canal principal da bacia hidrográfica, e o fator que contribui para esse fenômeno é a quantidade materiais como: restos de construção, lixo domestico e esgoto residencial e de acordo com a topografia do terreno contribuindo para o carreamento de material orgânico e inorgânico e assim pode-se observar o estreitamento do canal e o acumulo de sedimentos dificultando o escoamento superficial e que com a falta de cuidados por parte do poder publico acompanhados pela falta de consciência ambiental por parte dos moradores, construções dentro da APP os problemas com alagamento e enxurradas surgem todas as vezes que chove um a quantidade considerável. Conforme fotos A e B.

Fotos: A construções dentro da APP, contribuindo para a compactação do leito do canal e foto B compactação do solo, estreitamento do leito, construções na APP e acumulo de sedimentos e material orgânico e inorgânico. (Arquivo pessoal)

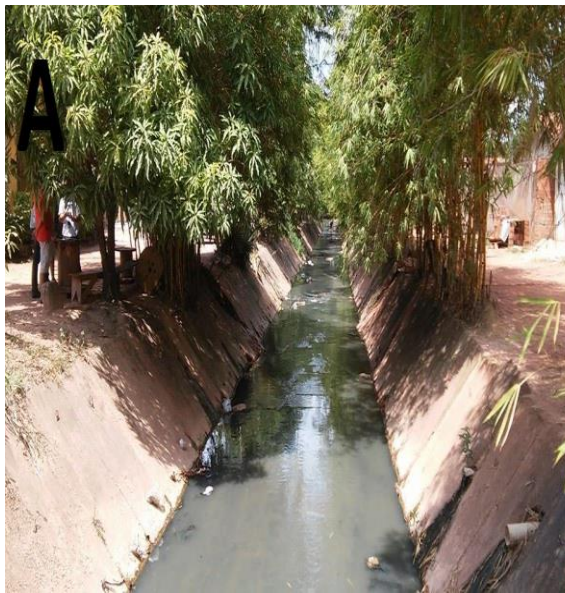
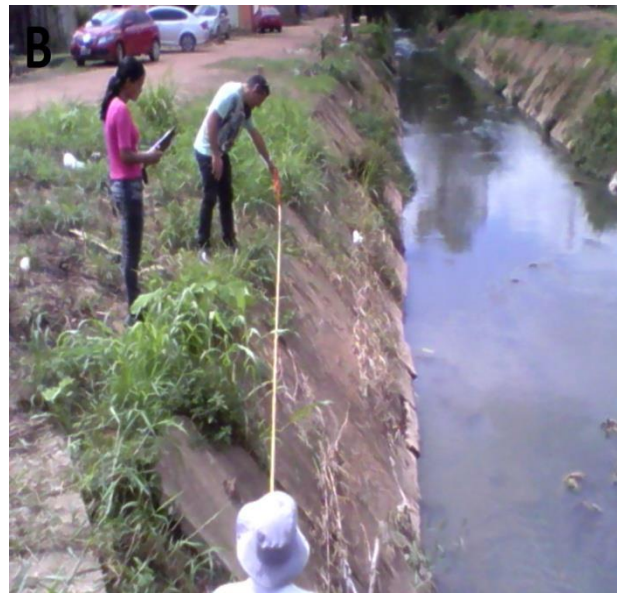
Durante a pesquisa de campo constatou-se agressão com mais intensidade nesse leito, temos um trecho pavimentado com uma galeria de drenagem descoberta e completamente tomada por detritos tubulações de esgoto domestico contribuindo assim ainda mais para o desequilíbrio do sistema de oxigenação da água e assim destruindo animais e plantas, dando origem a outras espécies mais resistentes para a sobrevivência nesse perímetro do córrego. Com isso, a vegetação nativa deu lugar a gramíneas e bambu. Conforme figuras A e B.

Na foto A é em um trecho estruturado e a vegetação foi substituída por mangueira e bambu, plantada por moradores e na imagem B o leito estruturado possui somente gramíneas. (arquivo pessoal)

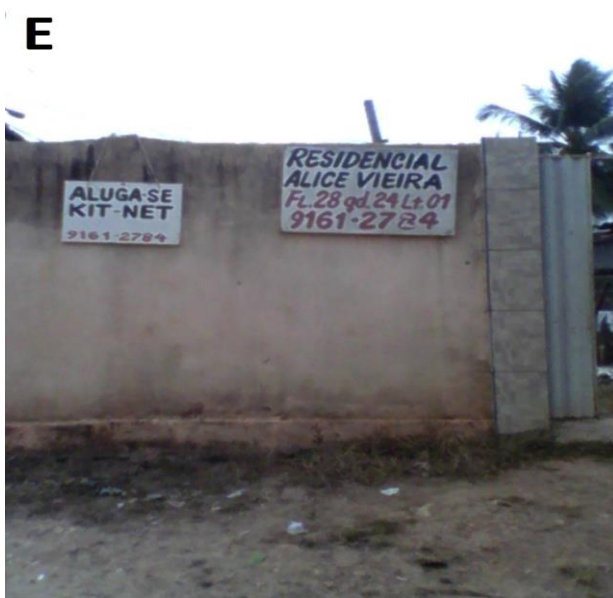
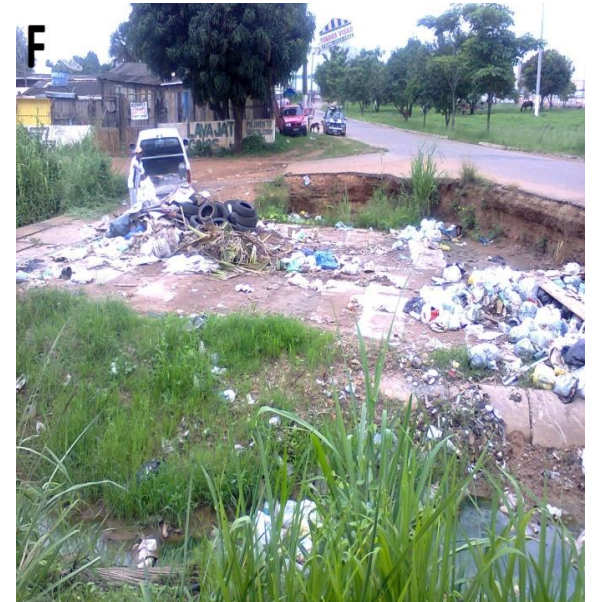
Algumas delas até como ponto comercial e residência de aluguel tipo “Kit Nets”, acúmulo de lixo ao longo do canal de acordo com imagens E e F .

Foto E residências de aluguel Kit Nets dentro da APP e foto F, acúmulo de lixo as margens do leito e em plena via urbana pavimentada. (Arquivo pessoal).

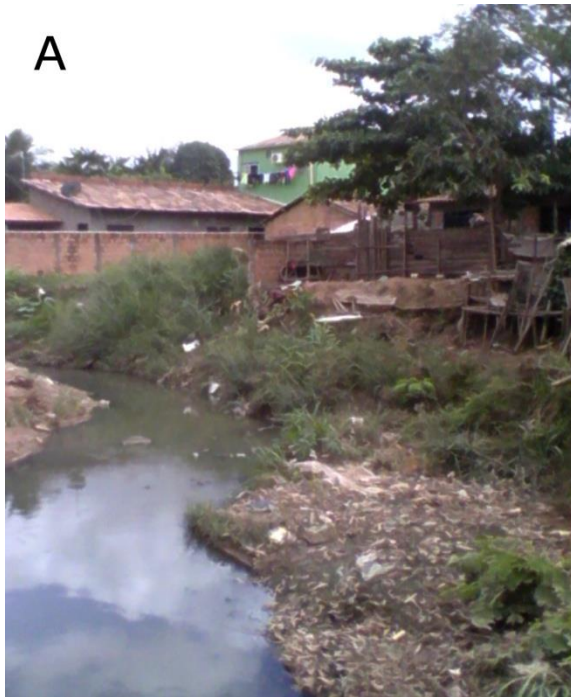
No baixo curso, podemos identificar a região muito diversificada, como residências antigas devido ao período de ocupação do local, vegetação variada e maior quantidade de sedimentos oriundos dos carreamento advindos da cabeceira, leito a montante pode-se verificar que os problemas físicos no leito da bacia são provenientes da ação do homem assim como em todo o córrego. Conforme fotos A e B.

Fotos: A baixo curso compactado e com muito material orgânico e inorgânico e foto B leito totalmente recoberto com sedimentos e vegetação variada. (arquivo pessoal).

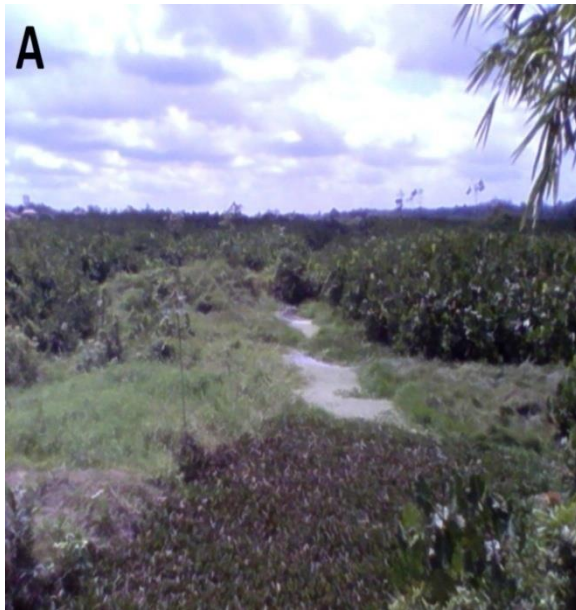
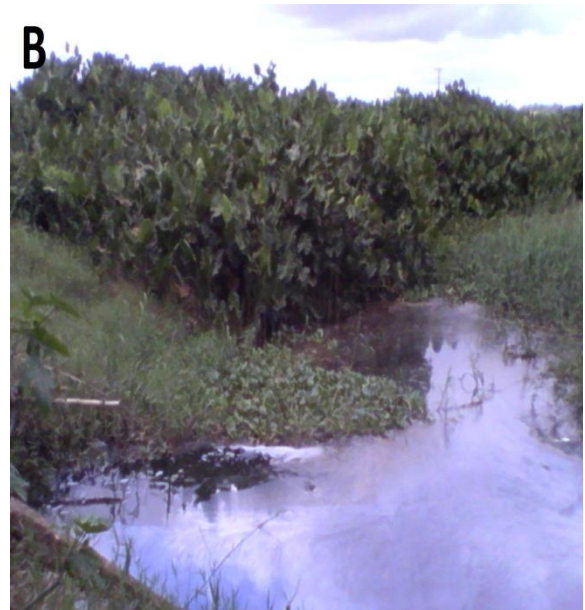
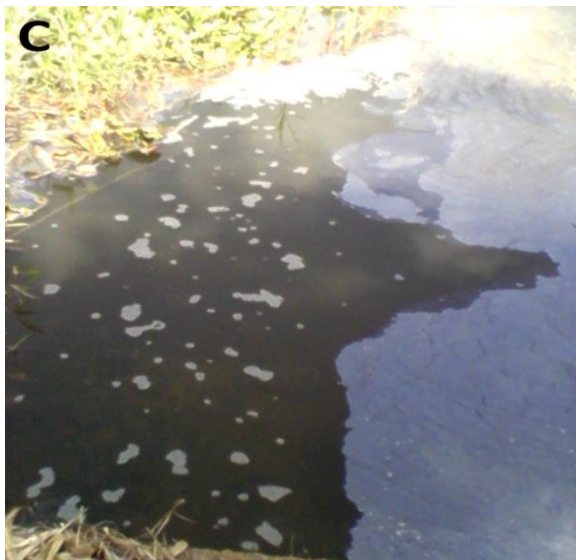
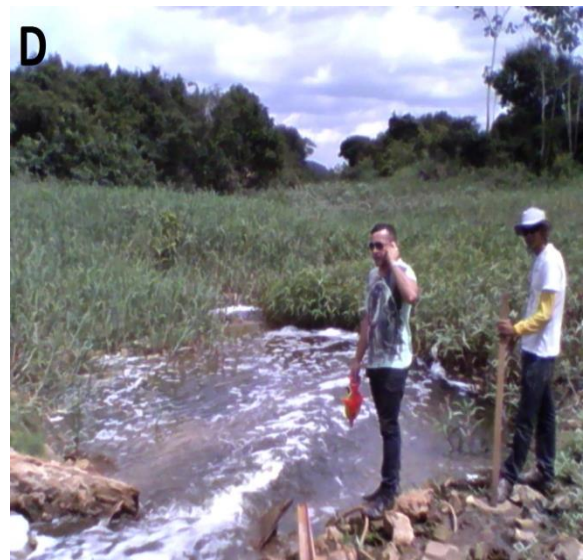
O baixo curso encontra-se com ampla vegetação e poucas residências e a mesma não recebe por parte do poder público a devida atenção em relação ao restante do canal e com isso podemos observar uma enorme quantidade de material carreado. No entanto, o que predomina no local é uma quantidade maior de vegetação resistente às intempéries, fazendo com que o leito da bacia fique recoberto impedindo assim a troca gasosa e o oxigênio se torna insuficiente para outras espécies de animais e plantas conforme figuras A, B, C e D.

Nas fotos A, podemos destacar uma vegetação mista, resistente a intempéries. Na imagem B, a mesma vegetação acompanhada de gramíneas ocupam o leito e impedem a troca gasosa que contribuem para a sobrevivência de outras espécies nas imagens C e D observa-se a qualidade da água com impurezas provenientes de esgoto doméstico e industrial. (arquivo pessoal).

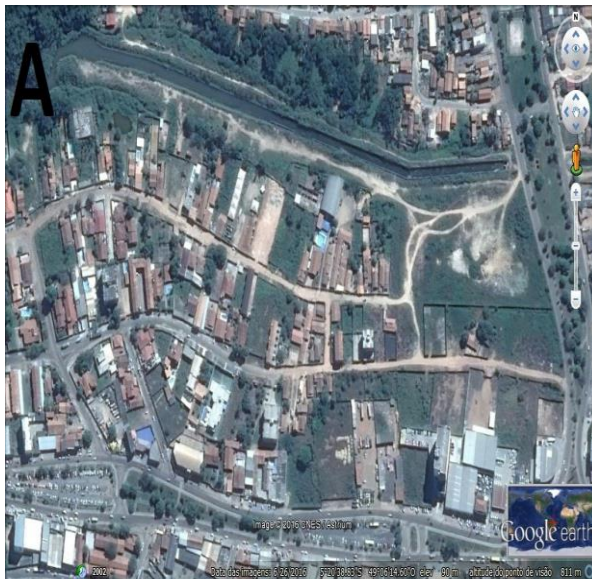
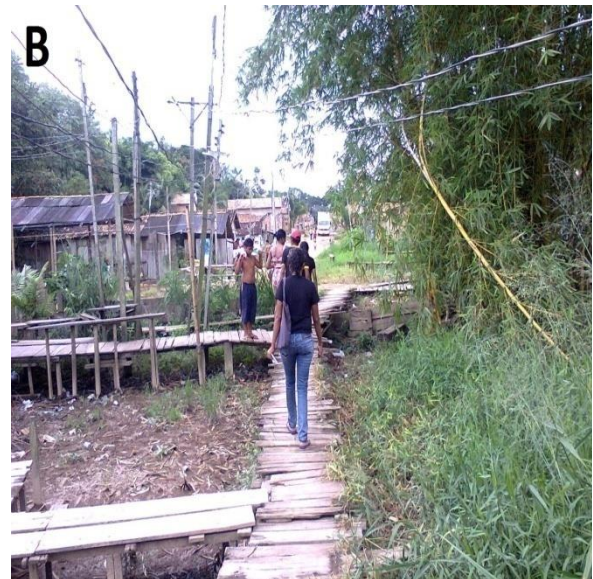
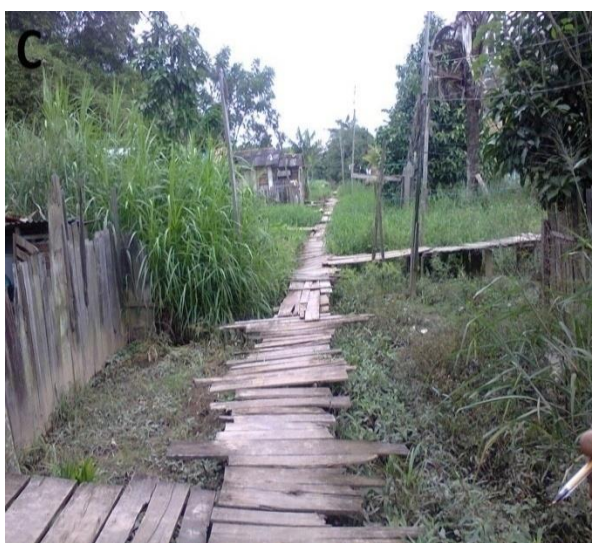
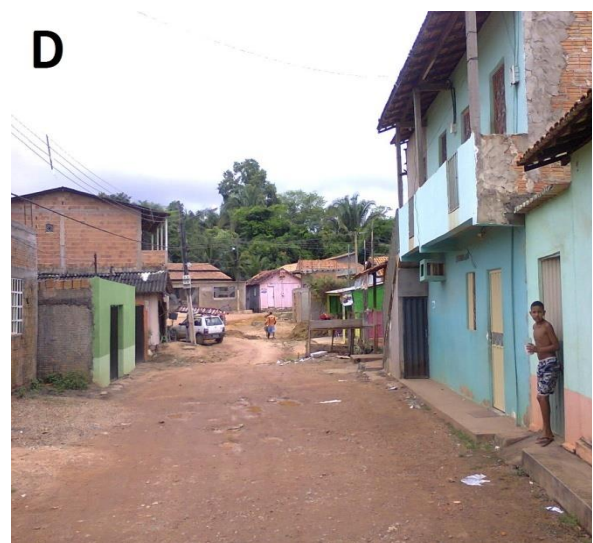
O baixo curso tem seu início na VP 08 e se estende por entre as folhas 26 e 23 pode-se encontrar residências antigas e bem estruturadas, de um lado a folha 26 com toda infraestrutura de construções e pavimentação coleta de lixo fora da APP essa é única parte do leito do córrego que não possui ocupação, devido ao tamanho dos terrenos com certa extensão e que as construções foram estruturadas na parte alta fora do risco de inundação e existe o contraste entre moradores de nível salarial acima de 03 (três) salários mínimo, e na outra margem do leito os moradores da folha 23 que em boa parte ocupam a APP, uma população bem carente com moradias simples em sua maioria tipo palafitas, podem observar nas imagens a, e fotos b, c e d. sem coleta de lixo, pavimentação, e maior parte da população entrevistada ainda afirma que a limpeza do córrego também só acontece quando o mesmo transborda.

Fotos; A imagem de satélite destacando os limites da folha 26 e 23 com contrastes de estrutura, foto B e C residências tipo palafitas e sem a mínima atenção em limpeza e coleta de esgoto e na foto D rua sem pavimentação, tudo isso as margens da APP baixo curso. Imagem A Google Earth, B, C e D Ayndra de Jesus);

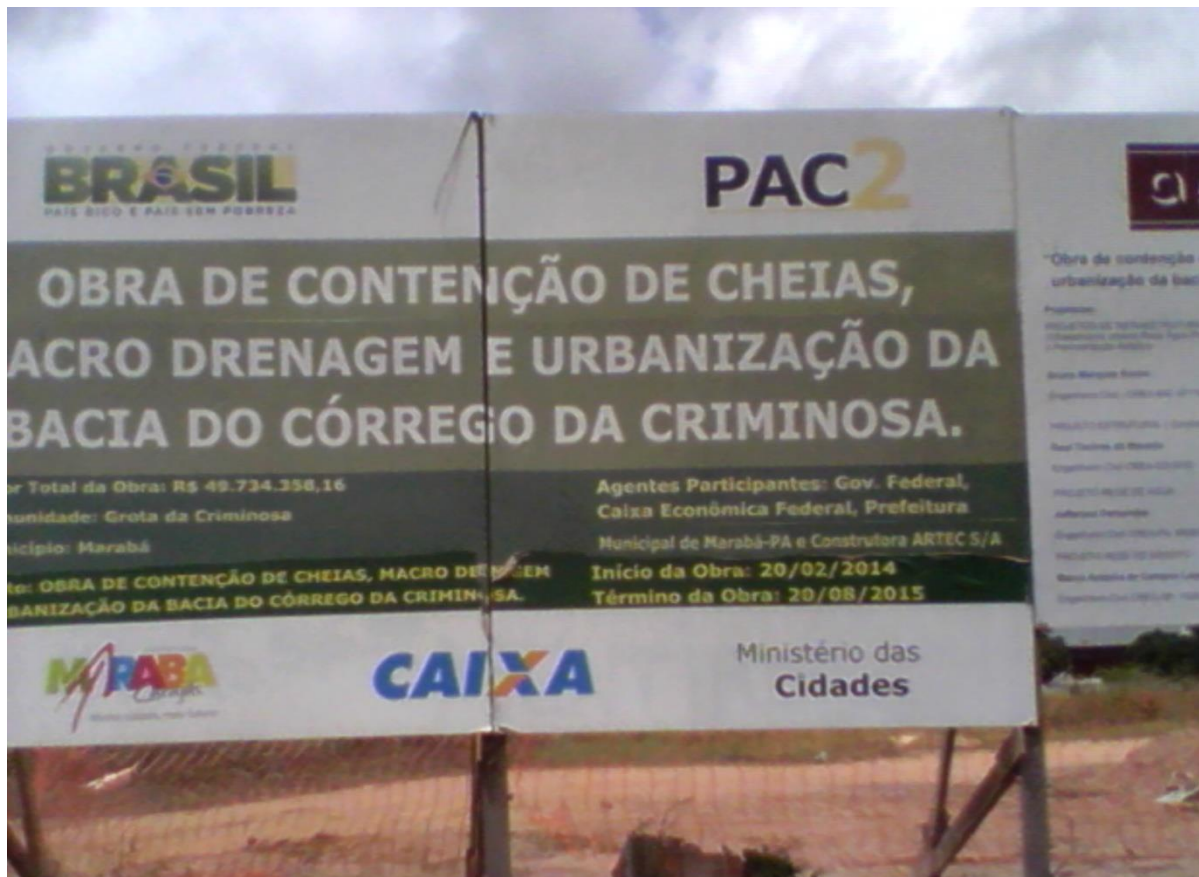
Foto – Outdoor institucional com publicidade da obra de contenção de enxurradas e cheias, com destaque para as data de início e término da mesma. (arquivo pessoal)

O baixo curso é mais complexo devido a extensão atingida sobre os efeitos antrópico. No mês de junho de 2014, na pesquisa de campo, tive a oportunidade de conversar com Roberto Salame então secretário de planejamento do município que relatou a seguinte situação. Em fevereiro deste ano, iniciou-se por parte do município e com recurso de 49 milhões de reais do governo federal através do Ministério das Cidades a construção da primeira fase do que se denomina projeto grota criminosa com o objetivo final de alargar, aprofundar e canalizar todo o leito da bacia para com isso dar um a melhor respostas no controle de inundações e transbordamento do canal. De acordo com o secretário, o projeto beneficiará diretamente o núcleo nova marabá, pois consta com infraestrutura de saneamento básico e coleta de esgoto na área que compreende o leito da bacia. (**Secretario de planejamento de marabá**) conforme foto abaixo.

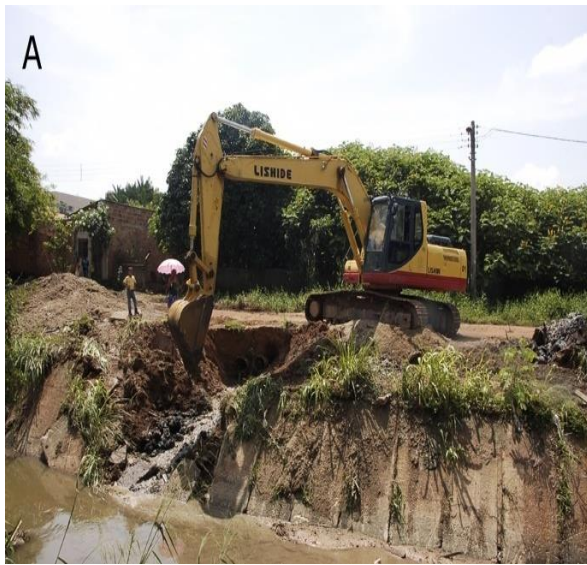
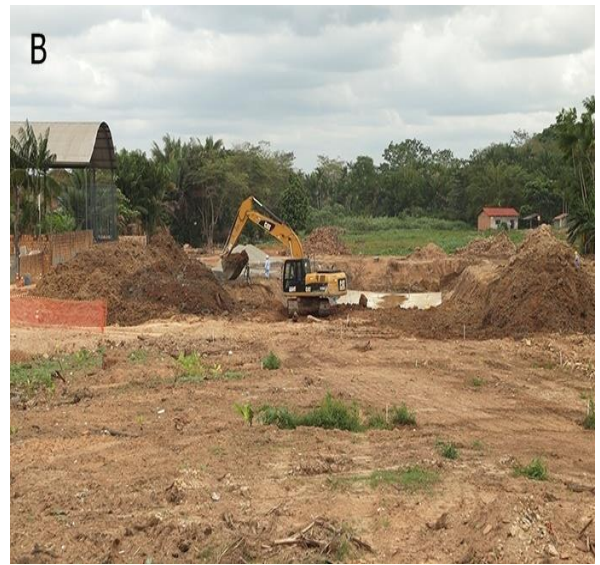
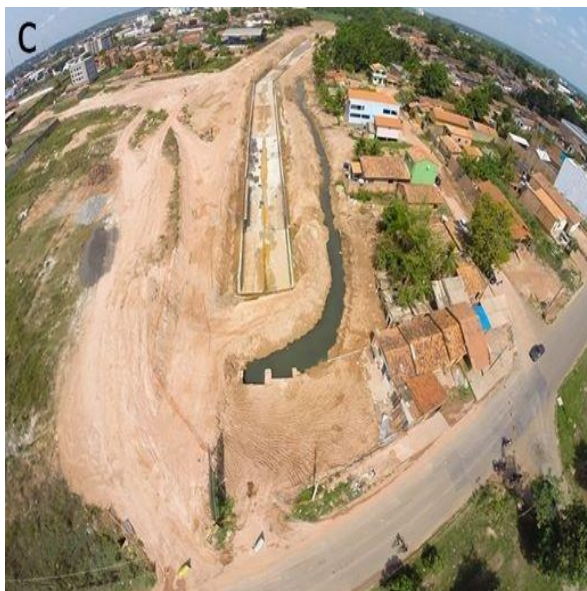
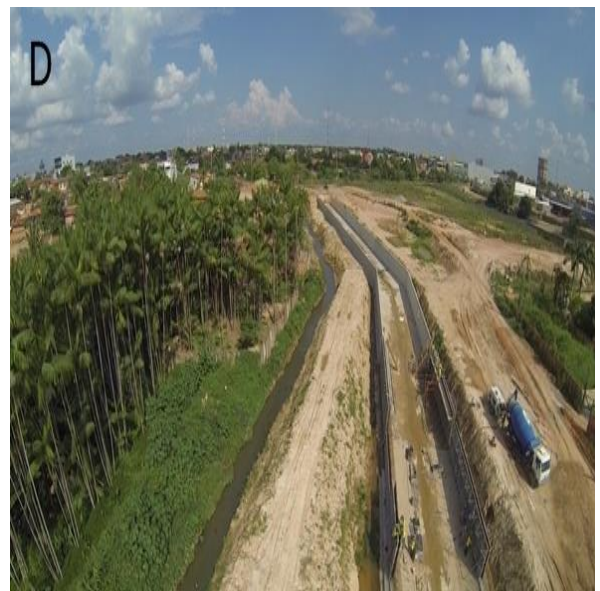
Porém a obra se iniciou e no período em que foi realizada a pesquisa de campo, as obras tinham o avanço muito pequeno, pois somente um “valão”, foi aberto para desviar o leito natural e com algumas vigas de ferro em pouquíssimo concreto com isso alavancar o tão sonhado projeto que teve ampla divulgação na mídia local como projeto de resolução das enxurradas na nova Marabá, em março de 2015 fora reiniciado, sendo parada novamente em agosto de 2015, na mídia local se divulga todos os dias o andamento das obras, porém, na ultima visita que fiz ao local no dia 5 de janeiro de 2016, não encontrei sequer um servidor para me passar informações conforme fotos A, B, C e D.

Fotos A e B inicio da construção das obras, fotos D e E imagens dos andamento das obrs com destaque para a devastação realizada no perímetro (fotos. jornal folha do Pará online).

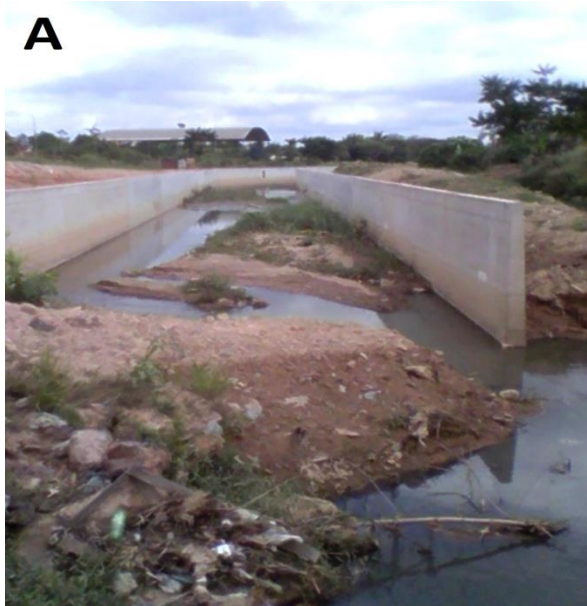
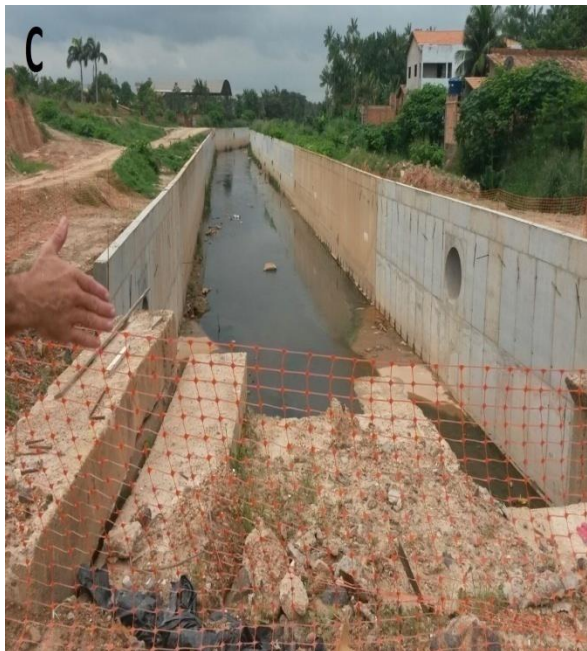
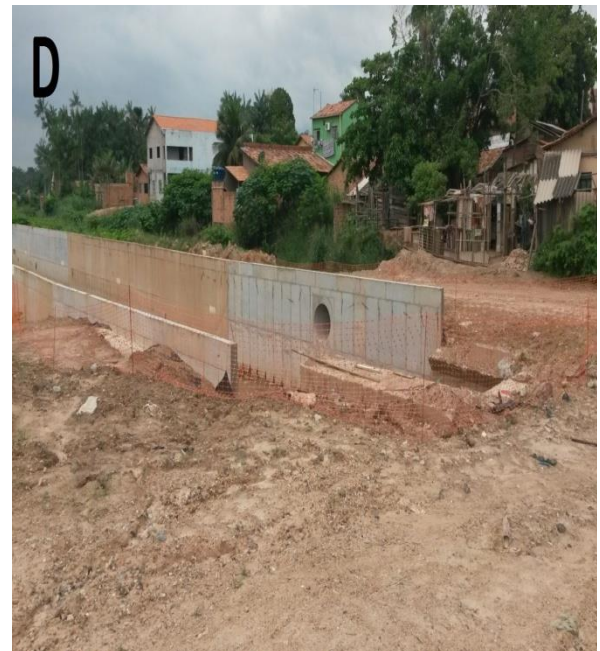
Devido ao desvio do canal no ano de 2014 para o início das obras e tal desvio foi efetuado com dimensões inferiores ao canal, contribuindo para a retenção de toda carga d'água que chega ao baixo curso toda vez que chove na cidade e assim contribuindo ainda mais para o transbordamento e deixando desabrigadas varias famílias. Conforme fotos A,B, C e D.

Fotos A andamento das obras, foto B destaque para o desvio do canal para a construção e as fotos c e d mostram as obras paralisadas e sem nenhum funcionario no local.. (arquivo pessoal)
