**ANÁLISE DO CRESCIMENTO DA MALHA URBANA E OS  
FENÔMENOS DE ENCHENTES NA CIDADE DE MARABÁ A PARTIR  
DOS NÚCLEOS MARABÁ PIONEIRA, NOVA MARABÁ E CIDADE  
NOVA.**

**MARABÁ/PA  
2016**

Trabalho de conclusão de curso (TCC),  
apresentado à Faculdade de Geografia da  
Universidade Federal do Sul e Sudeste do Pará  
- UNIFESSPA, em cumprimento às exigências  
para obtenção - do Grau - de  
Licenciatura/Bacharel em Geografia, orientado  
pelo professor Msc. Abraão Levi Mascarenhas.

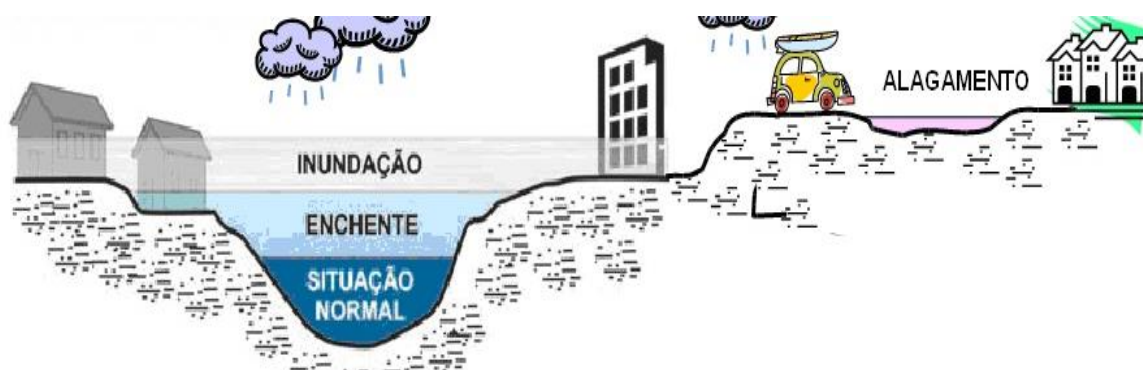
**Figura 2 - Enchente, Inundação e Alagamento.**

Salienta-se a importância de saber a diferença das cheias ou enchentes, inundações e alagamentos, como é possível percebe na sequencia na figura 2, todas implicam em acidentes com danos pessoais e materiais, por isso, normalmente encontra-se dificuldade em distingui-las de forma correta.

As cheias (enchentes) atingem a cota máxima do canal (leito maior) sem transbordamento, dependendo de inúmeros fatores:

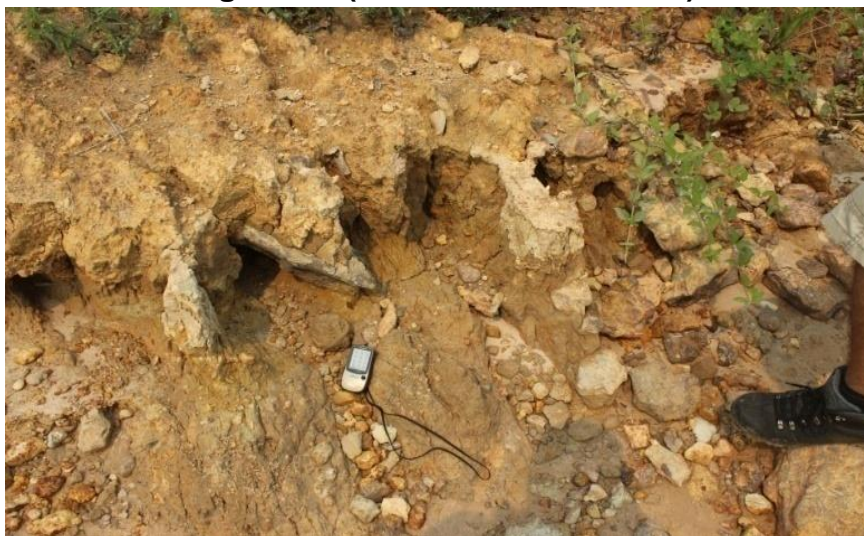
**Figura 6 - Geologia de uma parte do espaço de Marabá/PA. Barreiras (depósitos aluviais/ aluviões indiferenciados ou antigos) em cima do Couto Magalhães (Rochas Metamórficas).**

Geologicamente a área urbana de Marabá está representada por três tipos de rochas: a mais antiga é a formação Couto Magalhães, também conhecida como rochas metamórficas, conforme apresentado na figura 7, constituindo, portanto o embasamento cristalino da área estudada são rochas do tipo filitos, ardósias, xistos e subordinadamente quartzitos e calcários. No perímetro urbano o tipo dominante são os filitos de coloração cinza a tons avermelhados ou amarelados, principalmente quando alterados. O segundo tipo é caracterizado pelos sedimentos da formação Itapecuru de idade cretácea, ocorrendo ao norte do rio Tocantins e no complexo da Cidade Nova, estendendo-se além do limite oeste da cidade de Marabá são rochas clásticas, constituídas por arenitos (INFRAERO, 2012).

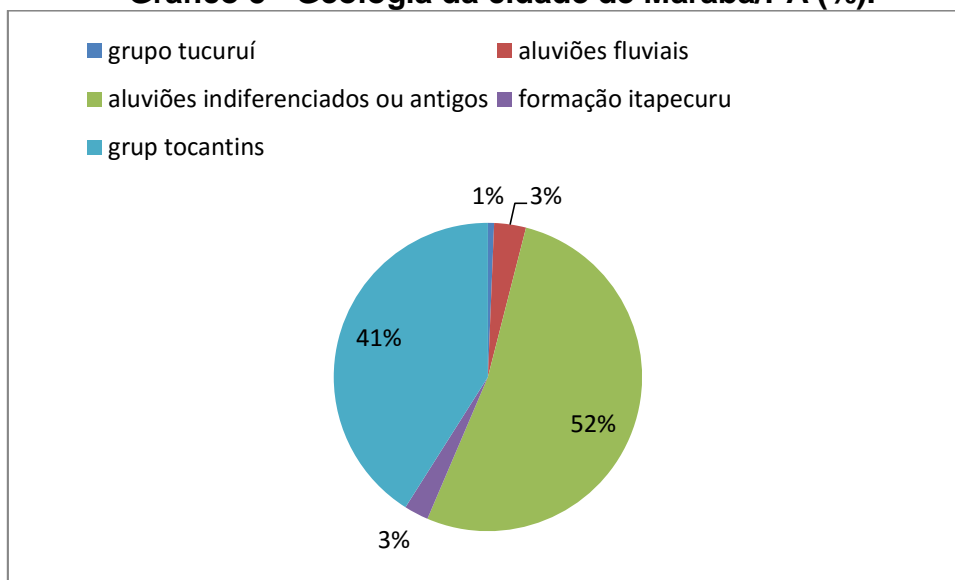
**Gráfico 5 - Geologia da cidade de Marabá/PA (%).**

Conforme apresentado no (gráfico 5) a litologia da cidade de Marabá/PA se divide dessa maneira: com 52% aluviões indiferenciados ou antigos, 41% grupo Tocantins, 3% aluviões fluviais, 3% formação Itapecuru e 1% grupo Tucuruí. Então, grande parte do solo da cidade é formado por aluviões e grupo Tocantins, sendo assim, são solos compostos por: areia, silte, argila e cascalho, ou seja, latossolos e argissolos.

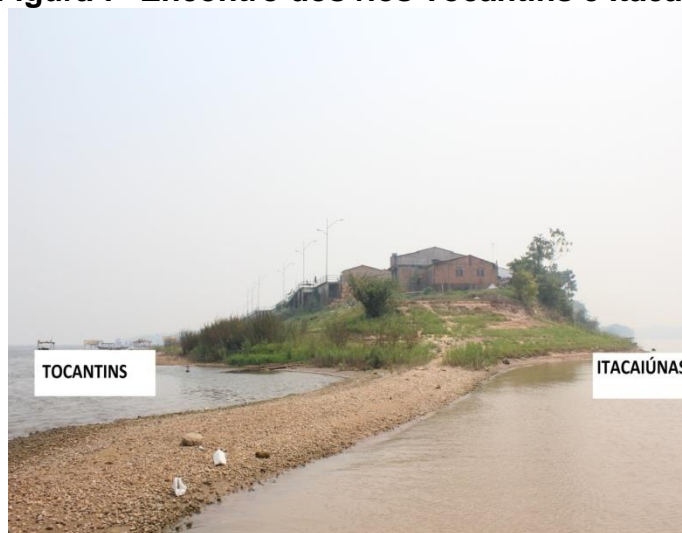
**Figura 7- Encontro dos rios Tocantins e Itacaiúnas**

Durante a pesquisa em campo foi observado três tipos de padrões de solo aqui representado: residenciais, comerciais e industriais, que foram sendo intensificados durante a expansão da cidade. Marabá tem seu sítio urbano localizado nas planícies fluviais dos rios Tocantins e Itacaiúnas, já que em seu período de estiagem todo rio recua ficando apenas em seu leito menor consequência do ciclo hidrológico natural e assim, as ocupações se desenvolveram inicialmente próximo ao rio facilitando para a população o possível uso da água, servindo para lazer (banhos, lavar roupas/louças) e comércio, o que levou essa área a ser constantemente atingida pelas grandes cheias dos rios, conforme podemos perceber na sequência na figura 7. Contudo, a cidade foi

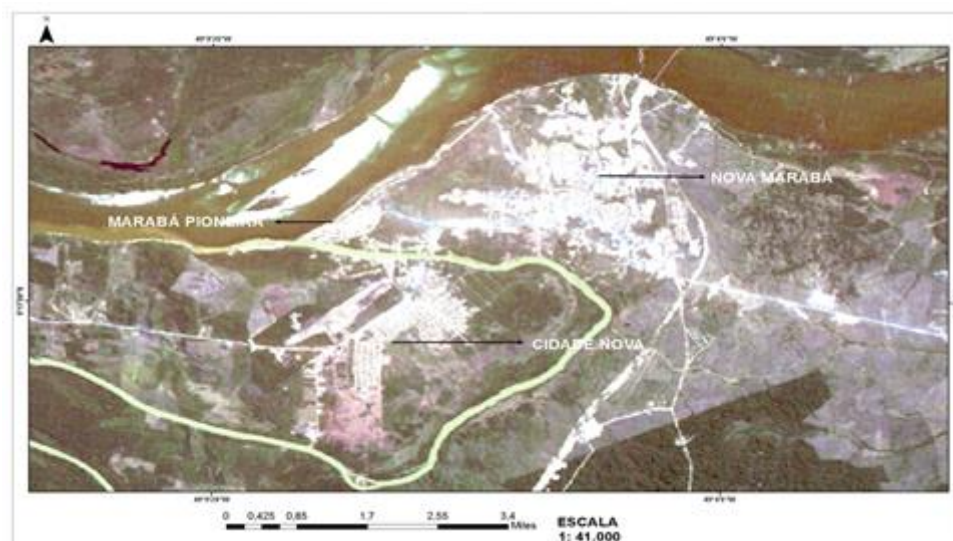
**Figura 8 - Evolução Urbana na Área de Estudo nos anos de 1984.**

A figura acima mostra a cidade de Marabá/PA em seu período de 1984. Em relação ao contingente populacional do município neste mesmo período, nos bancos de dados do IBGE, por sua vez, não consta, porém a Secretária Estadual de Saúde projetou a estimativa de contingente populacional e eram de 68.677 habitantes residia na mesma, mas em 1991 a cidade continha 123.668 habitantes, ocupando 11.243 km<sup>2</sup> (IBGE, 1992). Em 1984 após a grande cheia de 80, que cobriu uma grande parcela da cidade com as águas do rio Tocantins que subiram 17,42m, entra em funcionamento a estrada de Ferro Carajás, atraindo mais contingentes de pessoas das diferentes regiões do país, para a cidade, em busca de melhoria de vida. Nos anos seguintes deu-se início para instalação de indústrias siderúrgicas, com produções de ferro gusa.

A figura 8 capturada na coordenada: S° 05°21.235' W 049°08.666' com elevação de 72m registrado com a utilização do GPS, em área de planície fluvial (áreas de várzeas), ao lado direito na figura está o rio Itacaiúnas, ao esquerdo o rio Tocantins, portanto algumas áreas alagadiças foram aterradas para ser ocupadas por moradores. O núcleo Marabá Pioneira neste contexto acabou sendo, o ponto de partida para a expansão da malha urbana, porém é uma área baixa e plana, geograficamente possuía vantagens para o modo de vida das ribeirinhas e estrategicamente ajudava na economia da cidade facilitando o escoamento, que acontecia principalmente de forma dendrítica e só após a abertura da Amazônia com criações de estradas, rodovias e ferrovias que a circulação dos produtos se alterou, mudando também a geografia da cidade. Nas figuras posteriores está presente o processo de urbanização da cidade em estudo, desde 1984 a 2010 e como houve um crescimento considerável, contribuindo nos impactos gerados pela formação de enchentes.

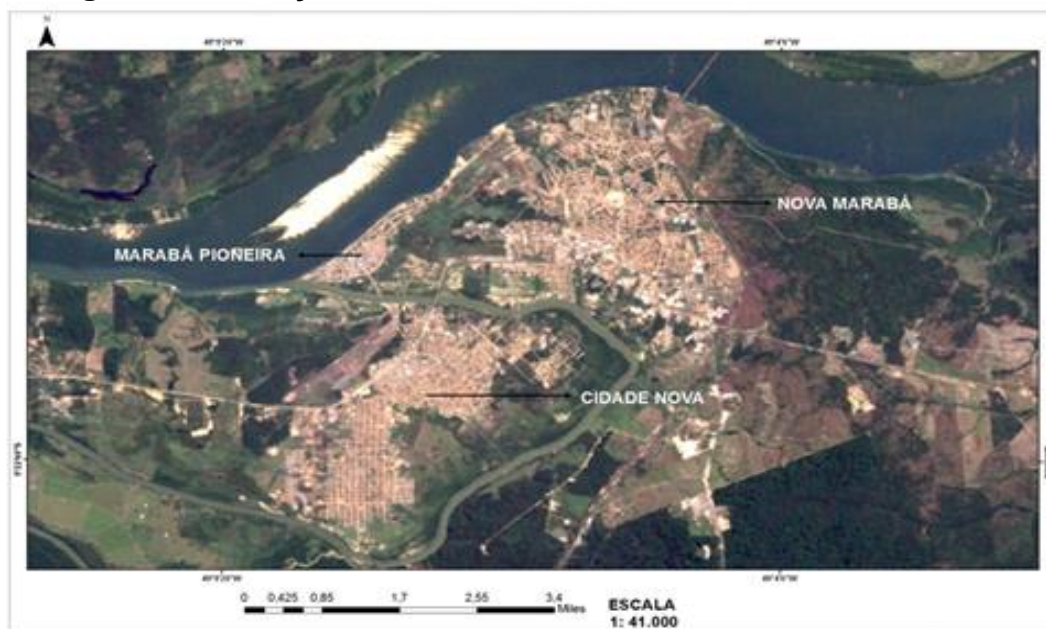
**Figura 9 - Evolução Urbana na Área de Estudo nos anos de 2002**

Já em 2002 a cidade de Marabá conforme apresentado na figura acima e segundo os dados demográficos do IBGE continham 177.352 habitantes residentes na cidade nesse período, que foi aumentado consideravelmente devido às siderúrgicas que foram implantadas, o que aumentou também os riscos e impactos negativos durante os períodos de cheias.

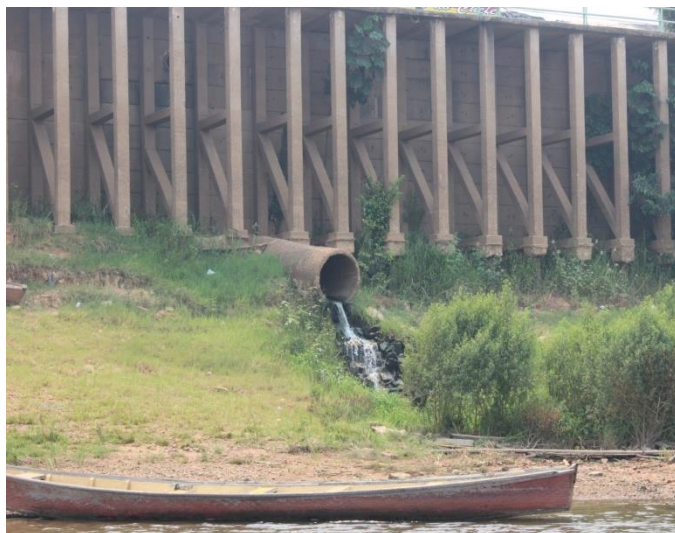
**Figura 11 - Esgoto despejado próximo ao leito do rio Tocantins.**

Na figura 11 é visualizado um dos esgotos de despejo dos resíduos líquidos produzido pela população, nas águas do rio Tocantins, localizado nas coordenadas: S:05°20.816' W:049°08.144' com elevação de 72m, o mesmo rio que serve para lazer e comércio, também serve de fonte para recebimento de diversos tipos de sedimentos e entulhos do entorno, contribuindo para o assoreamento do leito se tornando um dos fatores propensos a elevação do nível de cheias no espaço urbano da cidade. Um fenômeno natural que se tornou problema socioambiental a partir, do momento em que houve uma modificação na drenagem natural dos cursos d'água, mudança no social e no econômico da cidade.

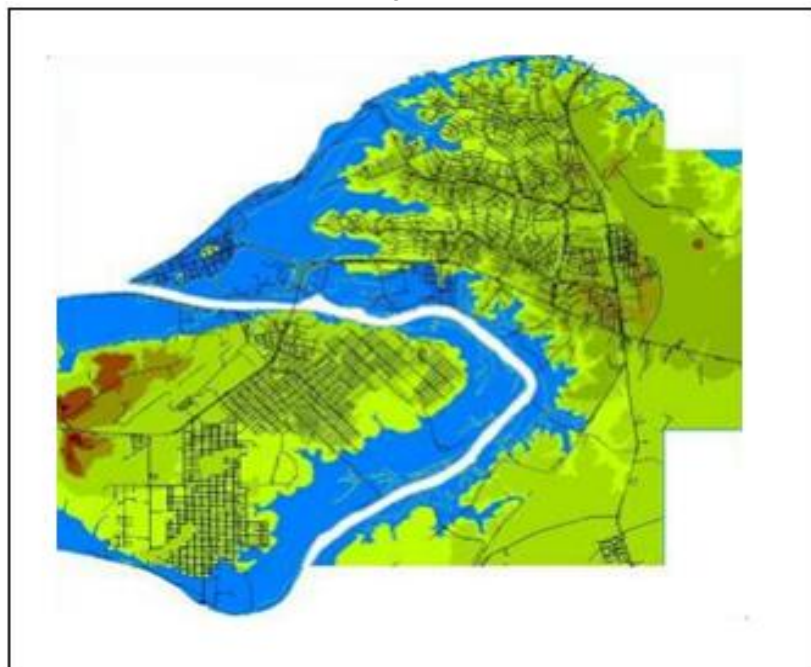
**Figura 14 - Mapa de Simulação de Enchente até a cota 84.**

Como ilustra a figura anterior, se a cota 84 for alcançada que no caso é nível de 12,12m acima do nível normal do Tocantins, o percentual sobe para **33,75%**, correspondendo a 91,12% da Marabá Pioneira, 20,80% da Nova Marabá e 33,7% da Cidade Nova.

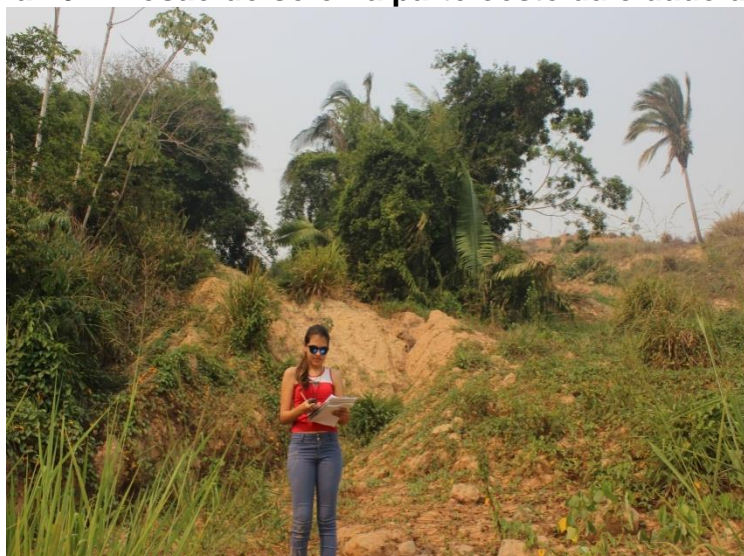
O processo de erosão do solo ocorreu principalmente pela retirada de grande parte das vegetações perdendo sua consistência, causando a instabilidade do solo.

**Figura 16 - Erosão do solo na parte oeste da cidade de Marabá**
