**USOS E APROPRIAÇÕES DO ESPAÇO PÚBLICO EM MARABÁ (PA):
ANÁLISE A PARTIR DAS CALÇADAS DA FOLHA 32**

MARABÁ – PA
Setembro de 2015

Trabalho de Conclusão de Curso apresentado a Faculdade de Geografia da Universidade Federal do Sul e Sudeste do Pará como requisito à obtenção do título de Licenciatura e Bacharelado em Geografia.

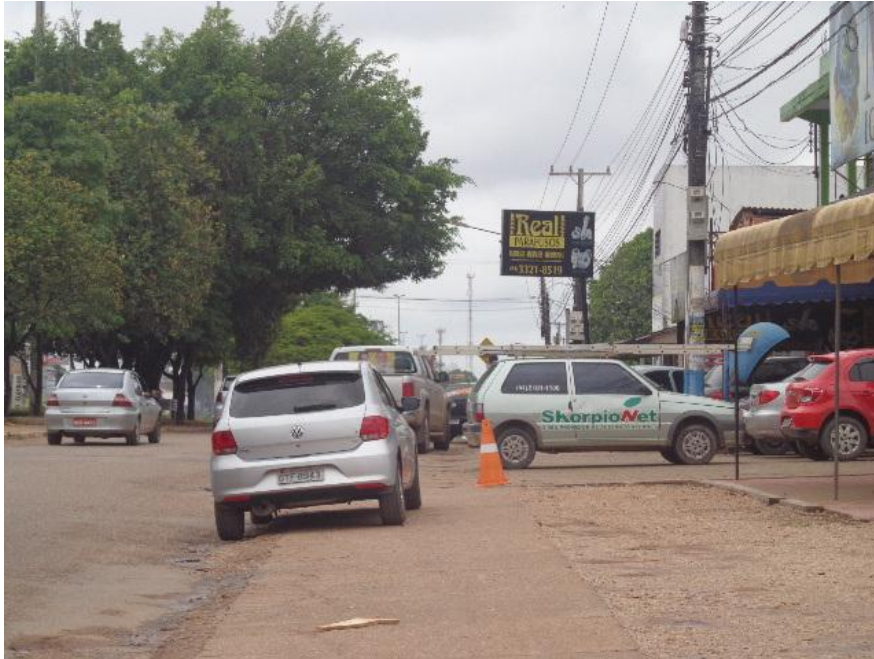
Figura 1: Passeio público na Av VP8 em Marabá, ocupado por veículos.

As figuras 01 e 02 mostram a utilização das calçadas de forma irregular, uma vez que o inciso II do Art. 37 do Código de Postura do Município proíbe: “conduzir ou estacionar veículos de qualquer espécie nos passeios”.

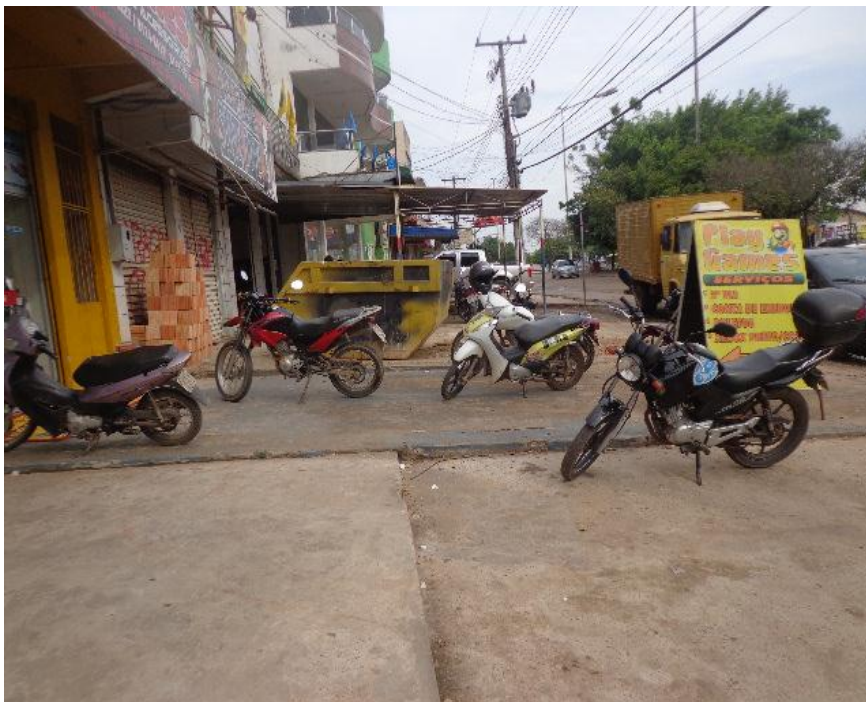
Figura 2: Passeio público na Av VP8 em Marabá, ocupado por motos, placas, containers e tijolos.

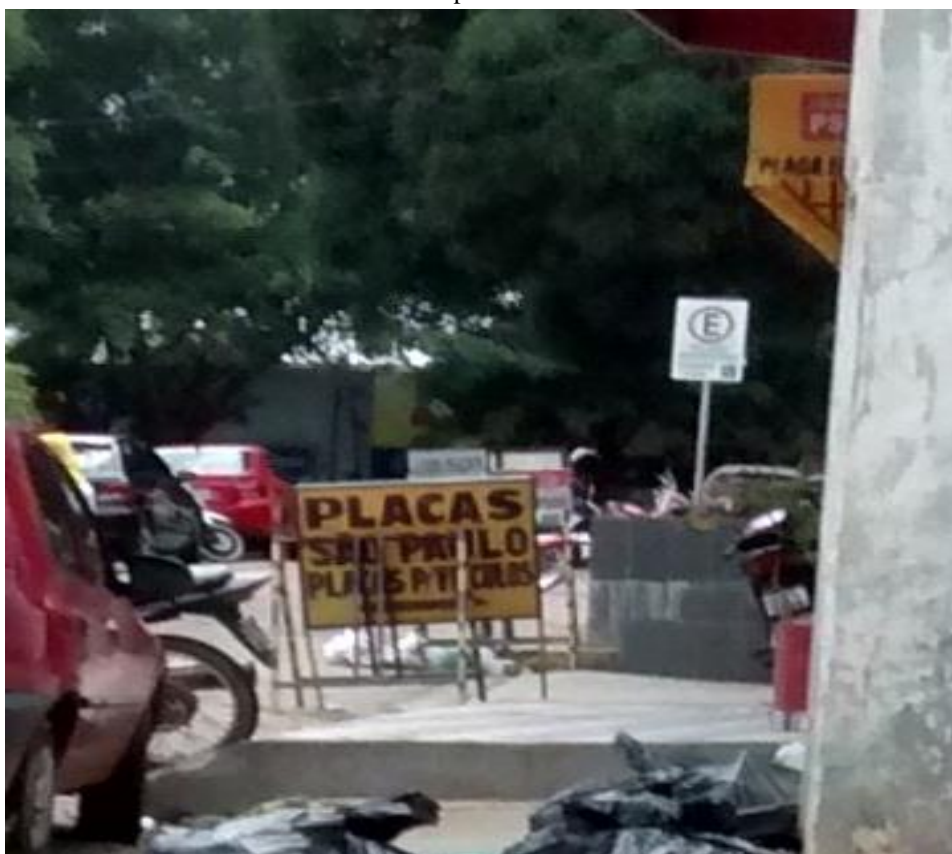
Figura 3: Passeio Público obstruído por placas de anuncio entre outros utensílios, interrompendo a circulação dos pedestres.

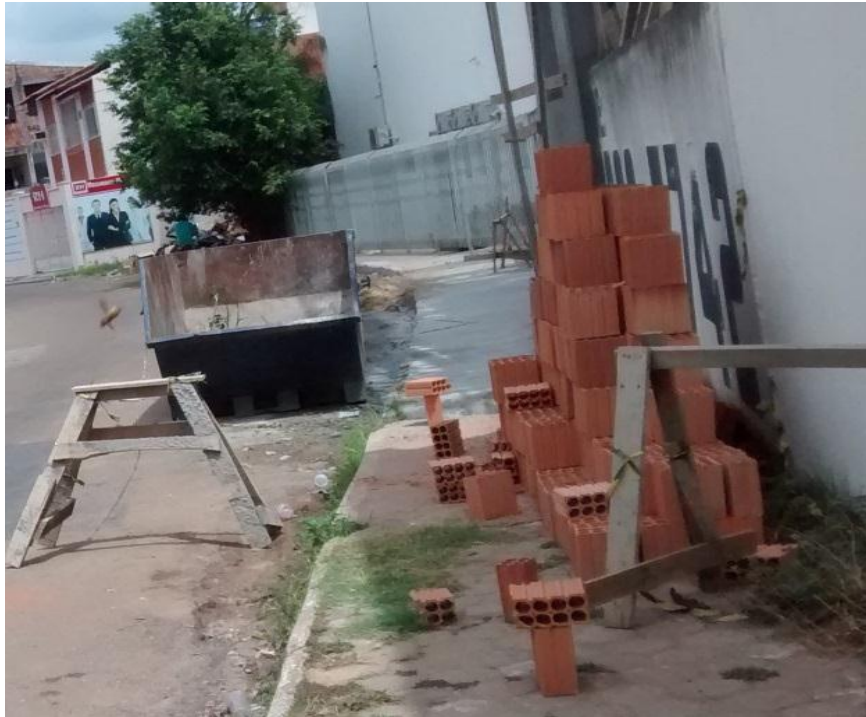
Figura 5: Passeio público em Marabá, obstruído com materiais de construção.

A figura 05 mostra o que é expressamente proibido no Art. 34 do Código de Postura do Município: “Compreende-se na proibição do caput do artigo anterior, o depósito de quaisquer materiais, inclusive de construção, nas vias públicas em geral” (PREFEITURA DE MARABÁ, 2008).

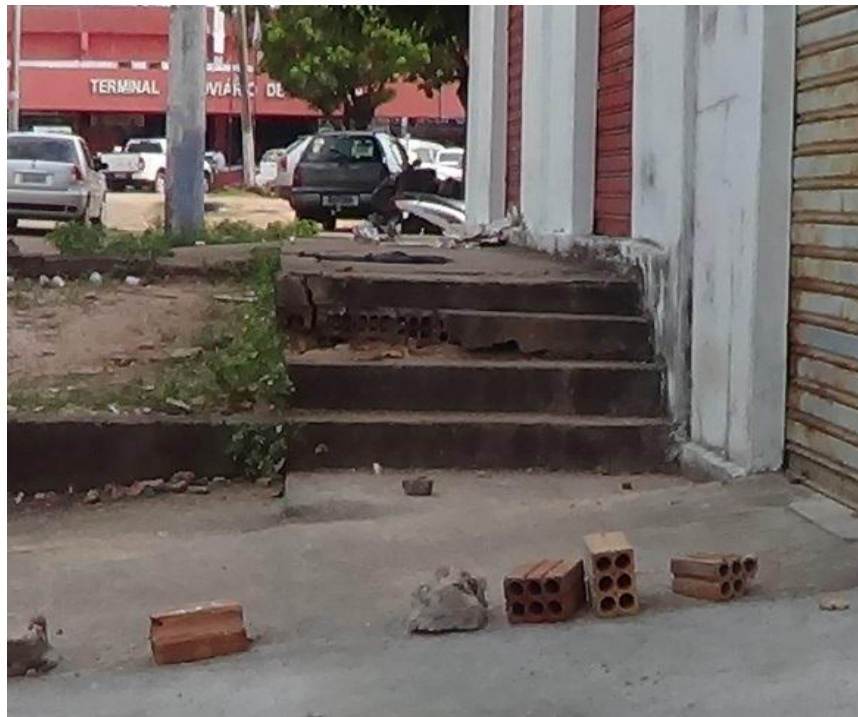
Figura 6: Calçadas em Marabá com diferença de nível.

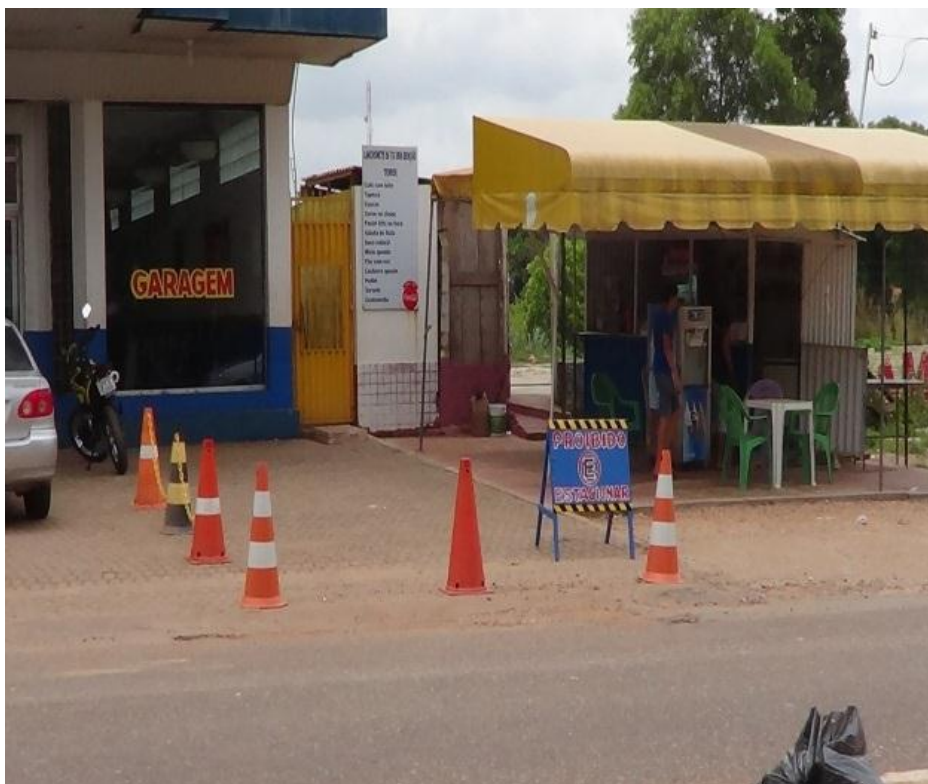
Figura 7: Passeios públicos na Avenida VP 08, Núcleo Nova Marabá, demarcados por cones e placa de sinalização.

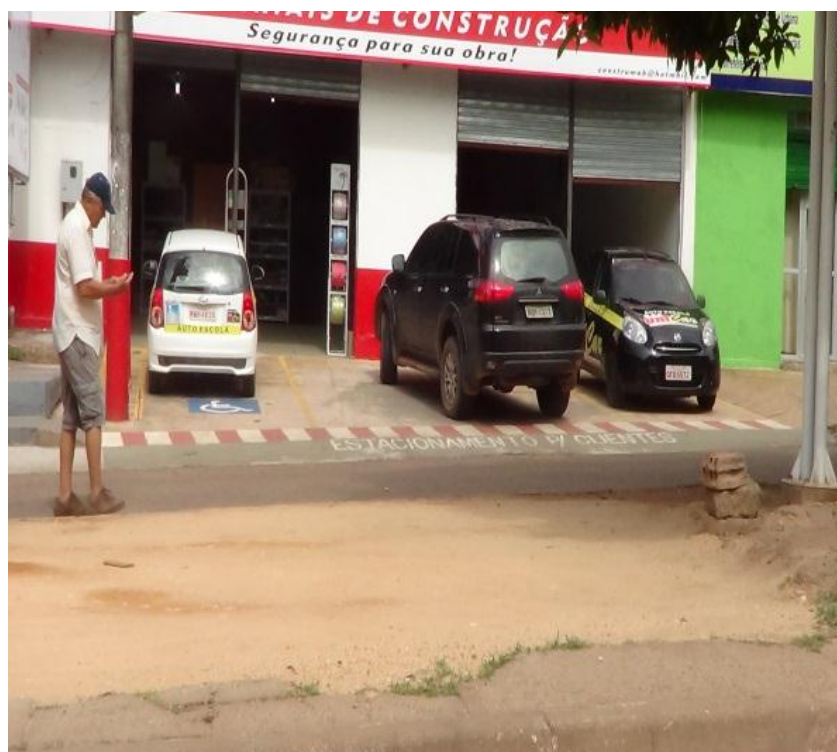
Figura 8: Calçadas na Folha 32 apropriada por comerciante para uso particular de seus clientes.

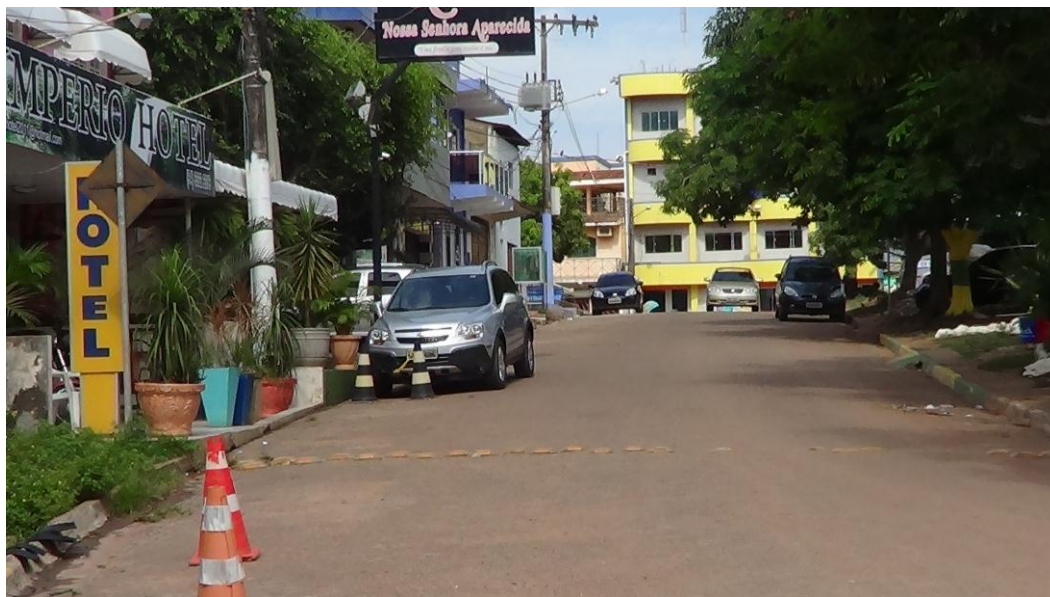
Figura 10: Comerciantes fazem das calçadas extensão de seus hotéis na Folha 32.

A Figura 10 evidencia não somente o uso desses espaços, mas também a apropriação dos mesmos indevidamente, de modo que, as calçadas em frente aos hotéis, localizados na Folha 32, são materializadas como uma extensão desses empreendimentos, possuindo assim, diversas funções em seu uso tais como: varanda, garagem, refeitório e expositor de jarros de plantas, isto é, local para jardinagem.

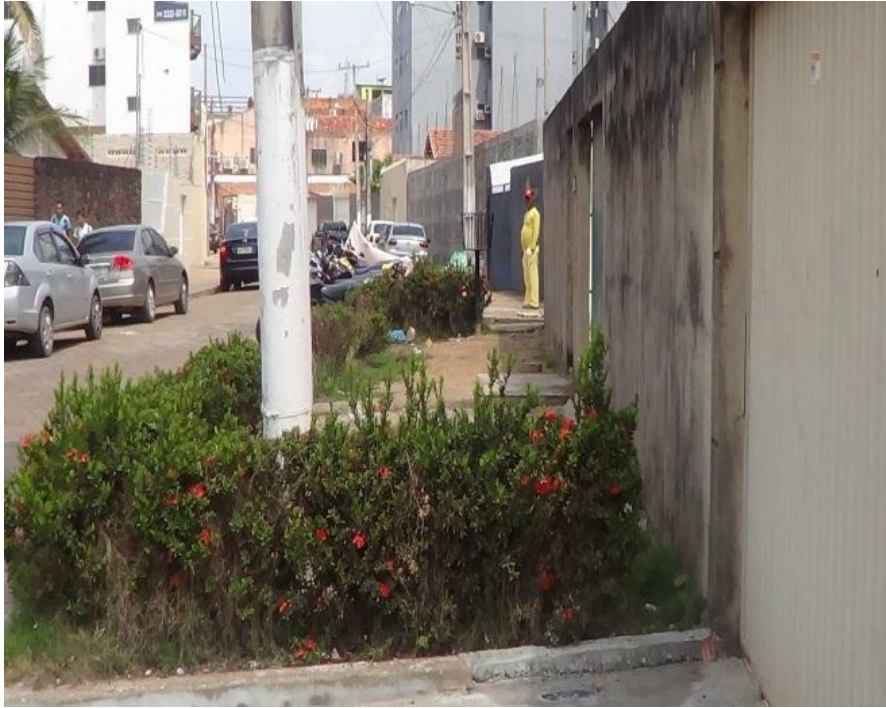
Figura 11: Passeio público na folha 32, Nova Marabá é utilizado para cultivo de jardinagem.

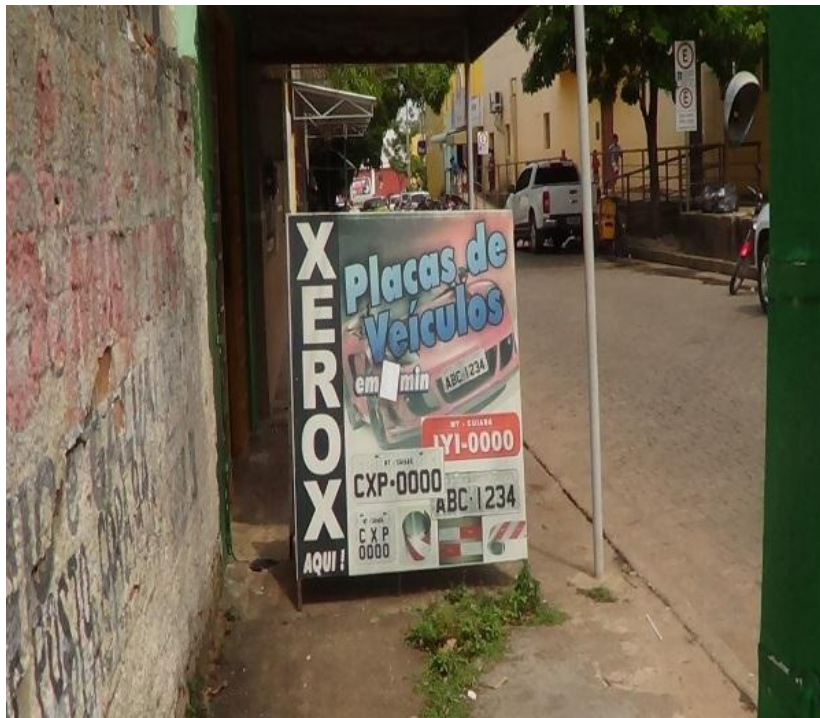
Figura 12: Passeio público na folha 32, Núcleo Nova Marabá é usado como espaço para exposição de placa propaganda.

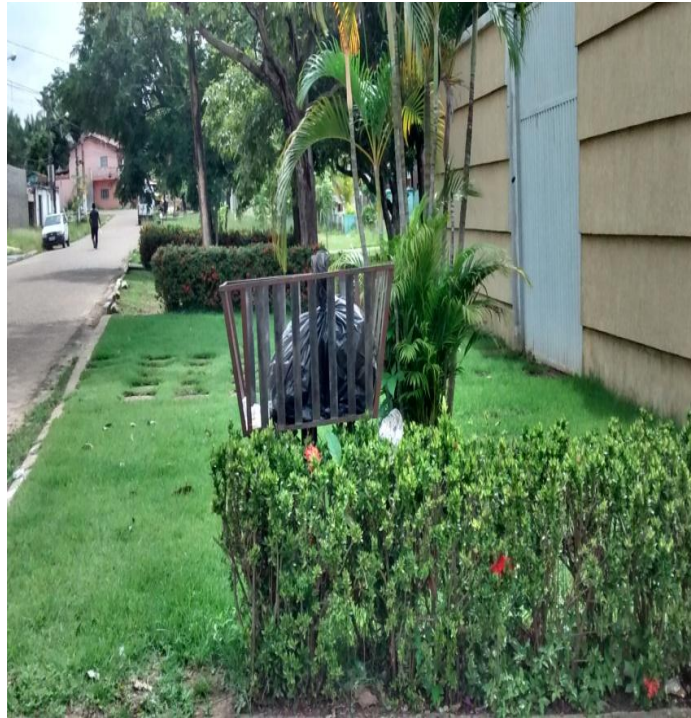
Figura 14: passeio público na área residencial da Folha 32 obstruído pela construção de jardinagem.

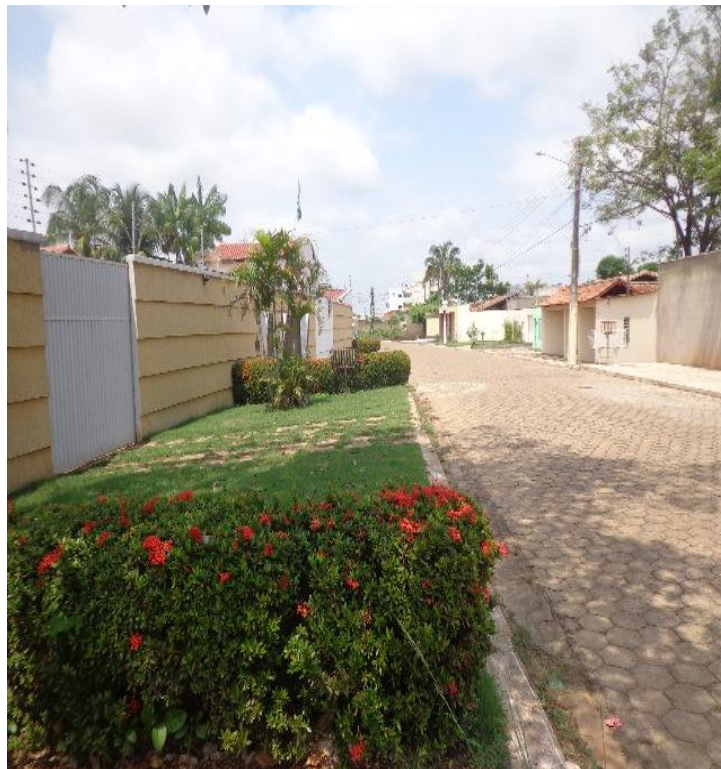
Figura 15: as calçadas são utilizadas como jardins apenas por um padrão estético.

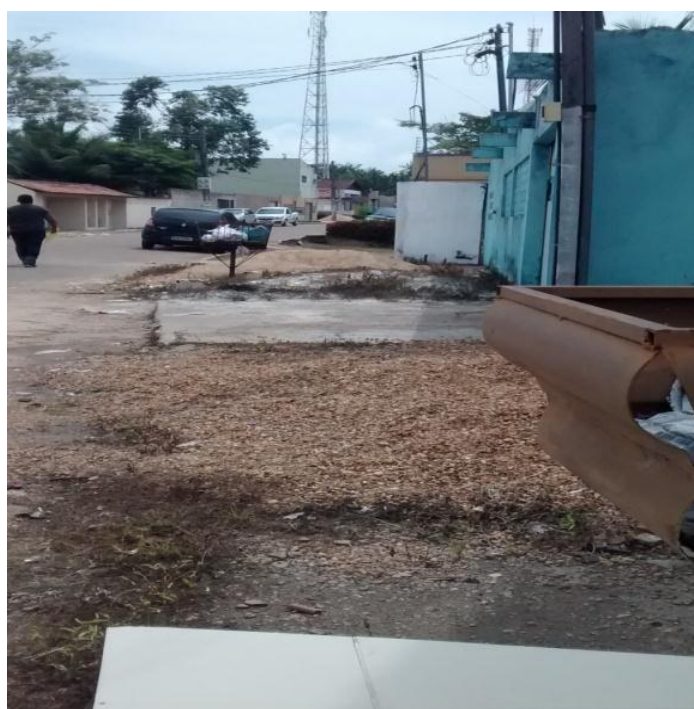
Figura 16: calçadas obstruídas por contêiner, lixeiras, etc.

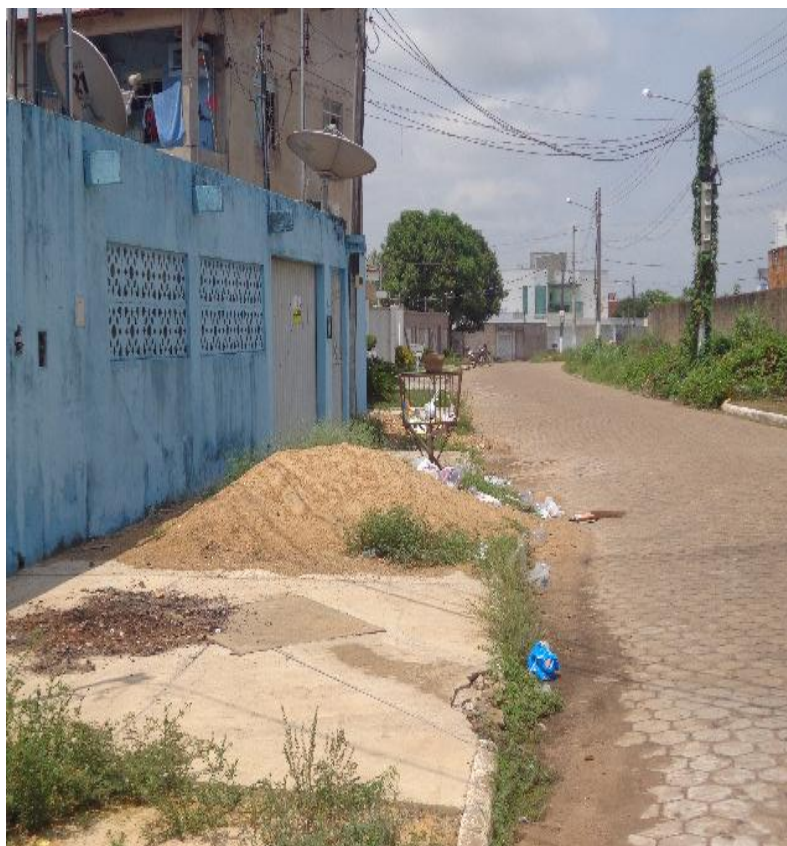
Figura 17: calçadas interrompidas por materiais de construção, etc.

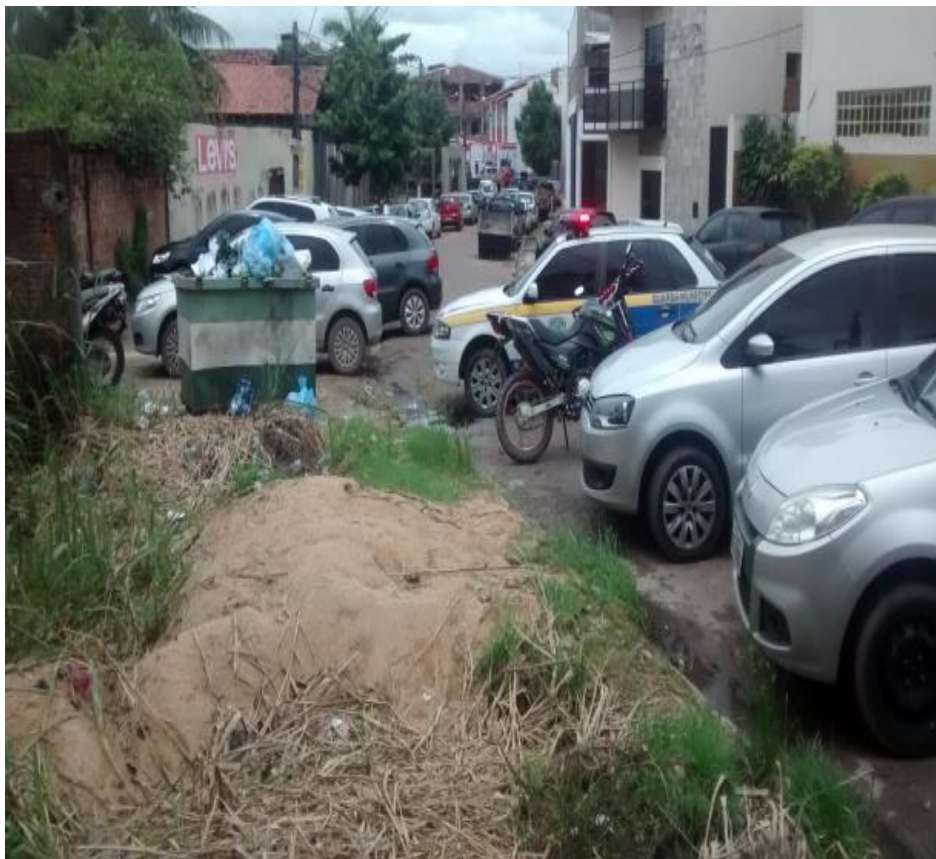
Figura 18: obstruções das calçadas da área comercial da Folha 32.

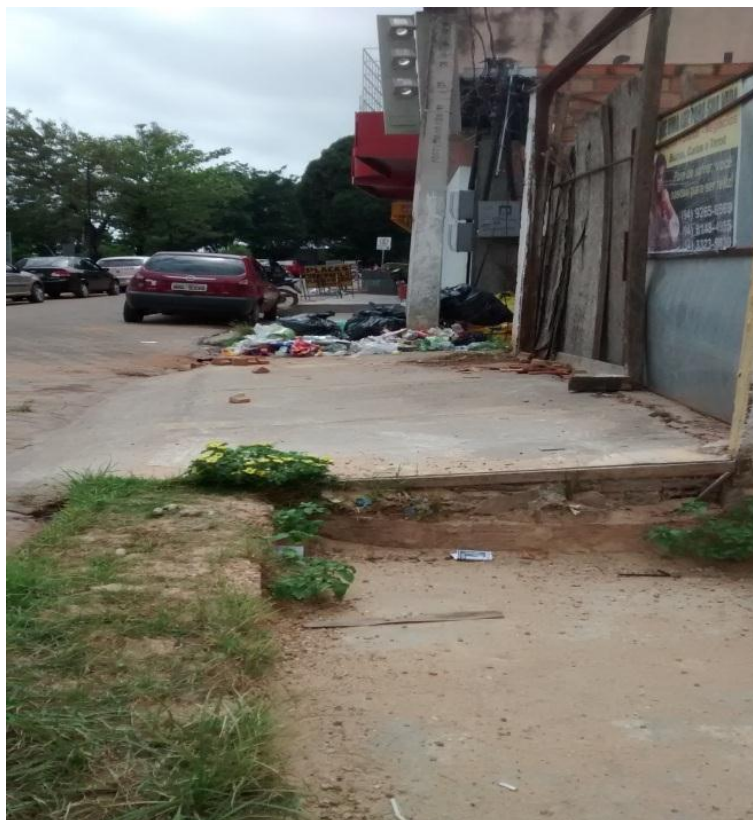
Figura 19: passeio público sem condições de acesso ao pedestre.
