**QUALIDADE DAS ÁGUAS SUPERFICIAIS DA BACIA HIDROGRÁFICA DA  
GROTA CRIMINOSA MARABÁ/PA**

Trabalho de Conclusão de Curso, apresentado à Universidade Federal do Sul e Sudeste do Pará, como requisito parcial para a obtenção dos títulos de Licenciado e Bacharelado em Geografia.

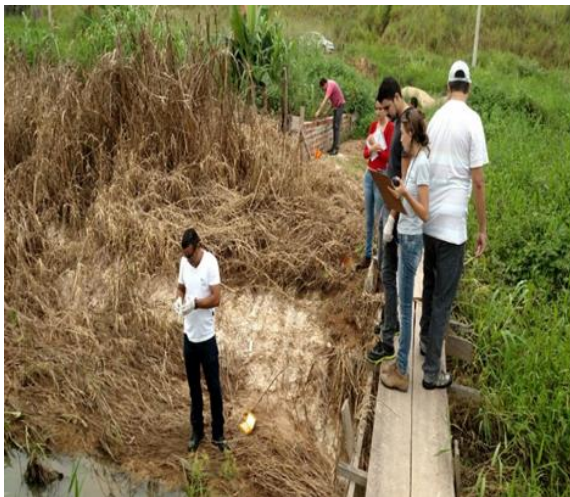
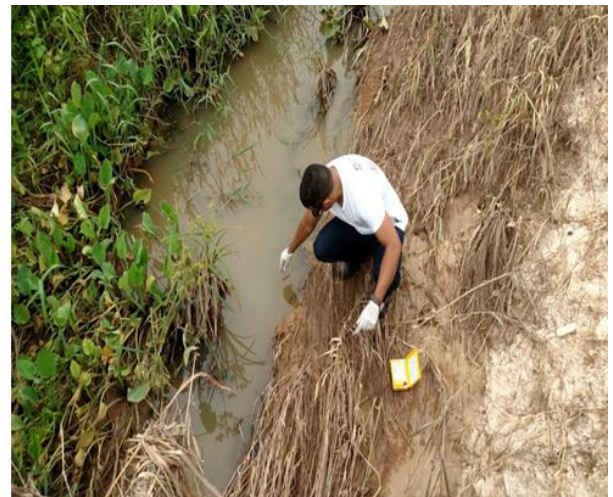
**Figuras 05 e 06:** Alto curso da bacia, ponto 01 da coleta de amostras de águas para análises bacteriológicas.

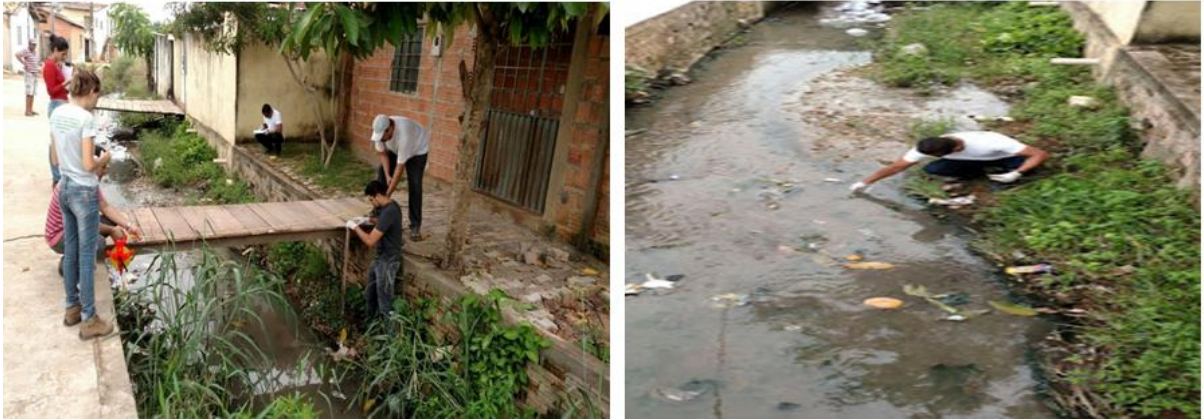
**Figuras 07 e 08:** Afluente do canal principal localizado no alto curso da bacia. Aqui, nota-se que maior parte dos esgostos das residências são lançados sem tratamento. Mas também, há a presença de muito lixo dentro do canal.

Todos os nove pontos de coleta apresentaram sinais claros de degradação e poluição por esgotos domésticos, até mesmo aqueles que apresentam algum tipo de estrutura indicando esgoto como podemos observar nas fotos 07,10 e 13. Isto provavelmente se deve ao fato de que em ambos os pontos supracitados há a presença de canos de residências que lançam esgoto dentro do canal do micro Bacia Hidrográfica da Grota Criminosa sem nenhum tipo de tratamento.

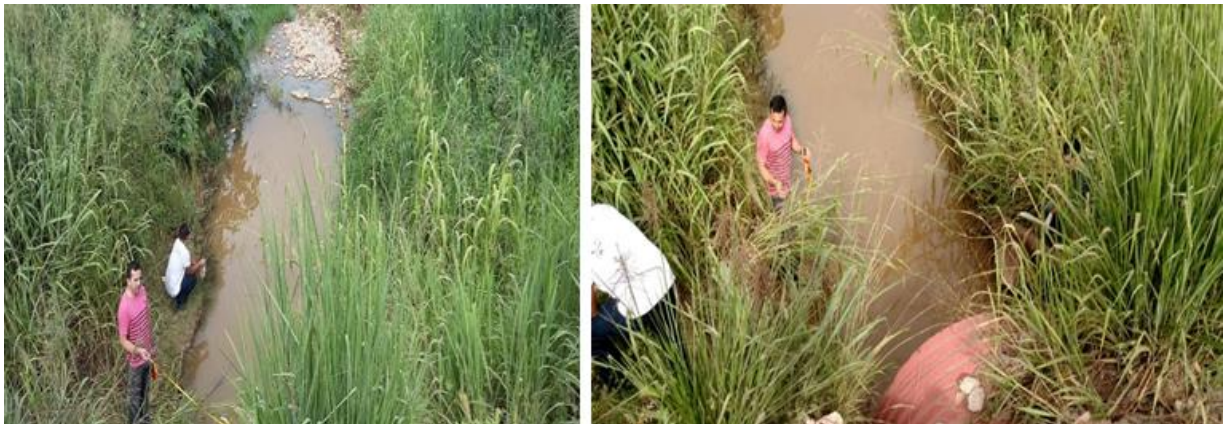
**Figuras 09 e 10:** Ponto de coleta da transição do alto curso ao médio curso do canal principal. Nota-se grande quantidade de material de entulho no local.

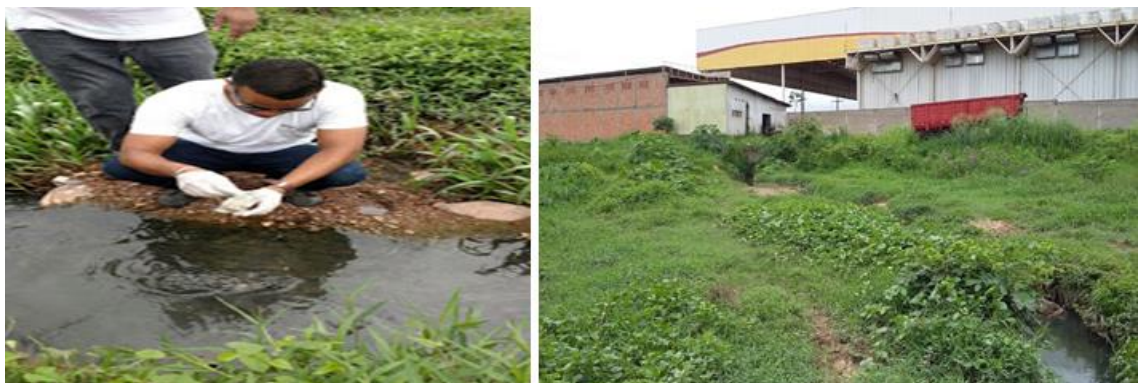
**Figuras 11 e 12:** Coleta de amostras para análises bacteriológicas. Pode-se perceber edificações construídas dentro das áreas de preservação permanente.

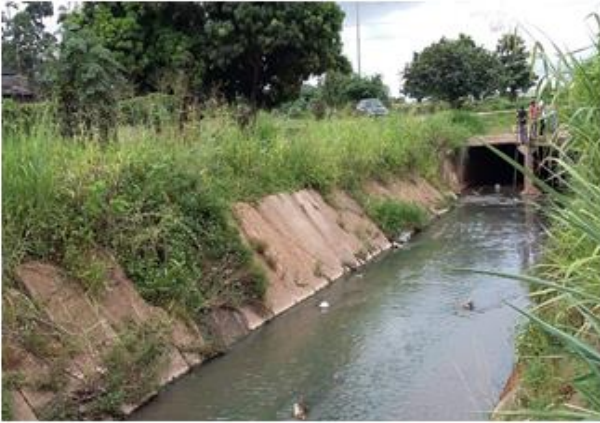
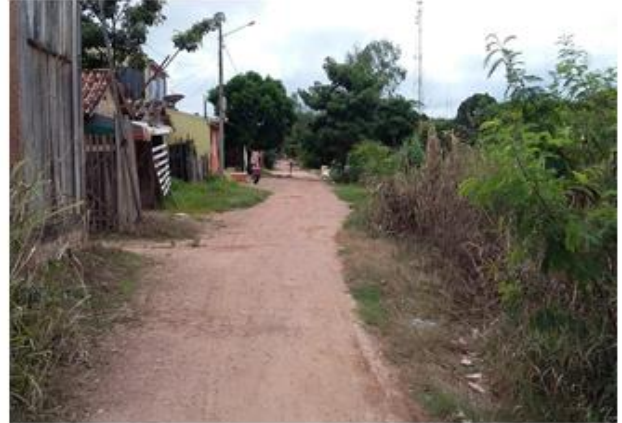
**Figuras 13 e 14:** Médio curso do canal principal. Nesse local o canal e canalizado

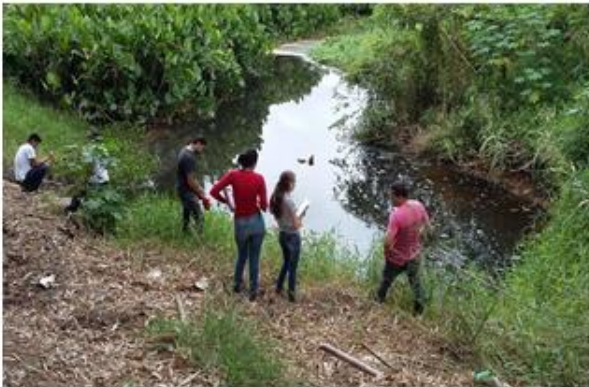
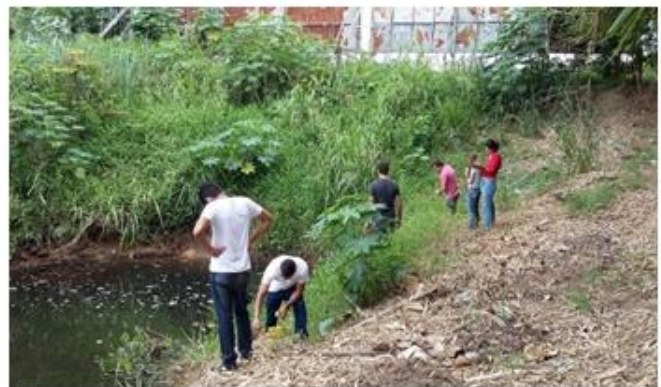
**Figuras 15 e 16:** Ponto de coleta 08, nota-se os impactos negativos sobre os corpos hídricos, assim com, a ocupação desordenada no baixo curso da bacia.

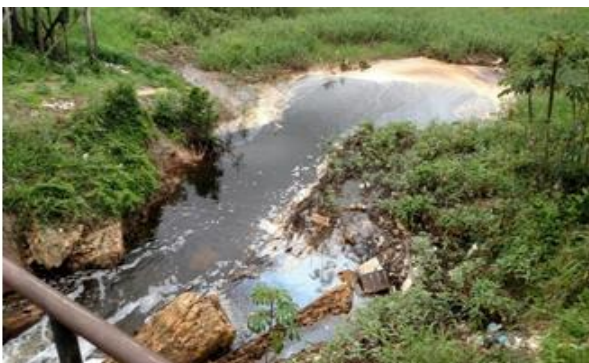
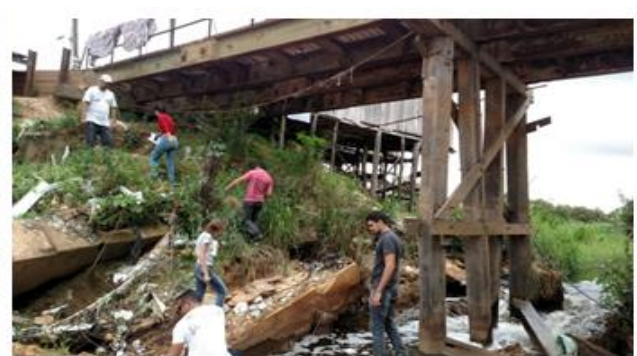
**Figuras 17 e 18:** Ponto de coleta do baixo curso da bacia. Ocupação não planejada em uma área de risco de inundação, a qual contribui para aceleração dos impactos.

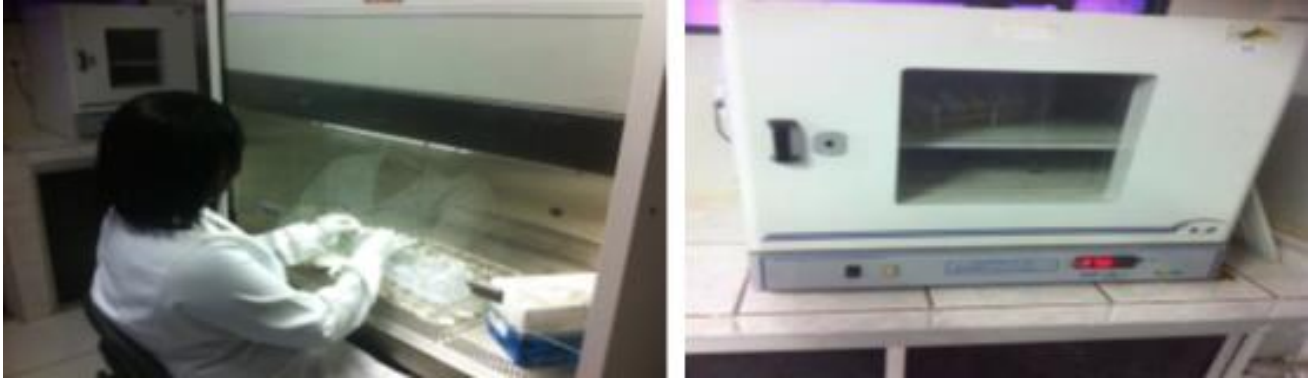
**Figuras 19 e 20:** Inoculação do reagente das amostras na estufa bacteriológica.

Os procedimentos utilizados em laboratório para análise bacteriológica das amostras coletadas em 2016 e 2017, constituem, primeiramente na inoculação do reagente Colilert (reagente usado para identificação de coliforme totais e fecais), que pode ser observado na Figura:19. Feito isso, todas as amostras foram incubadas em uma estufa bacteriológica, onde podemos observar na Figura: 20 que permaneceu por 24 horas, em uma temperatura de 35<sup>o</sup> graus Celsius. Decorridas 24 horas de incubação, retirado da estufa, o material é elevado para ser observado sob a luz ultravioleta 365 nm. Porém, se a amostra apresentar coloração amarelada e fluorescência com a luz UV-365 nm, significa que há presença de *Escherichia coli* na amostra examinada, como podemos observa na Figuras **19, 20, 21 e 22**.

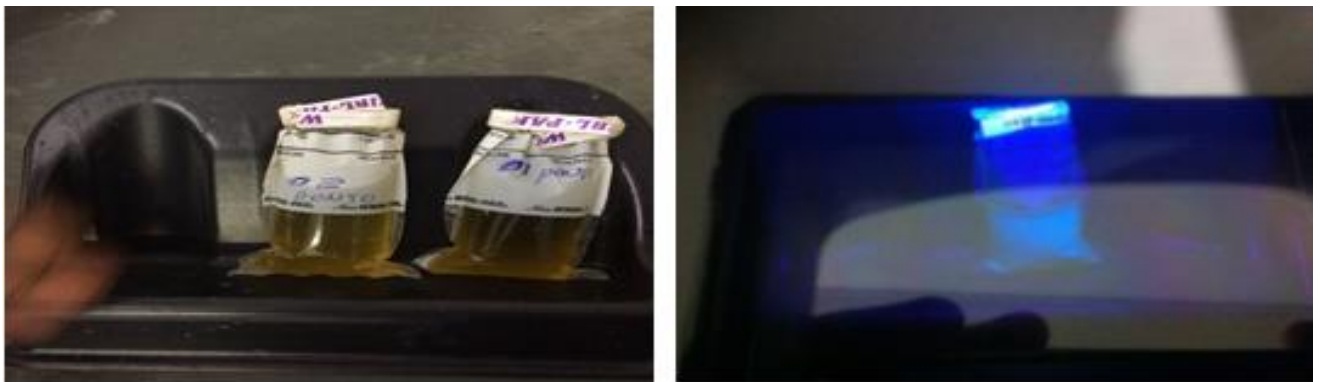
**Figuras 21 e 22:** Amostras indicando a presença de coliformes totais indicando a presença de E.Coli.
